*LA SOUPE AU CAILLOU*  
Atelier du sillon // les espaces verts // Philippe Deubel

UN INVENTAIRE DU PETIT PATRIMOINE RURAL EN PIERRE SECHE  
entre Millevaches et Saint-Merd-les-Oussines

## Cartographie du petit patrimoine rural et hydrographie associée

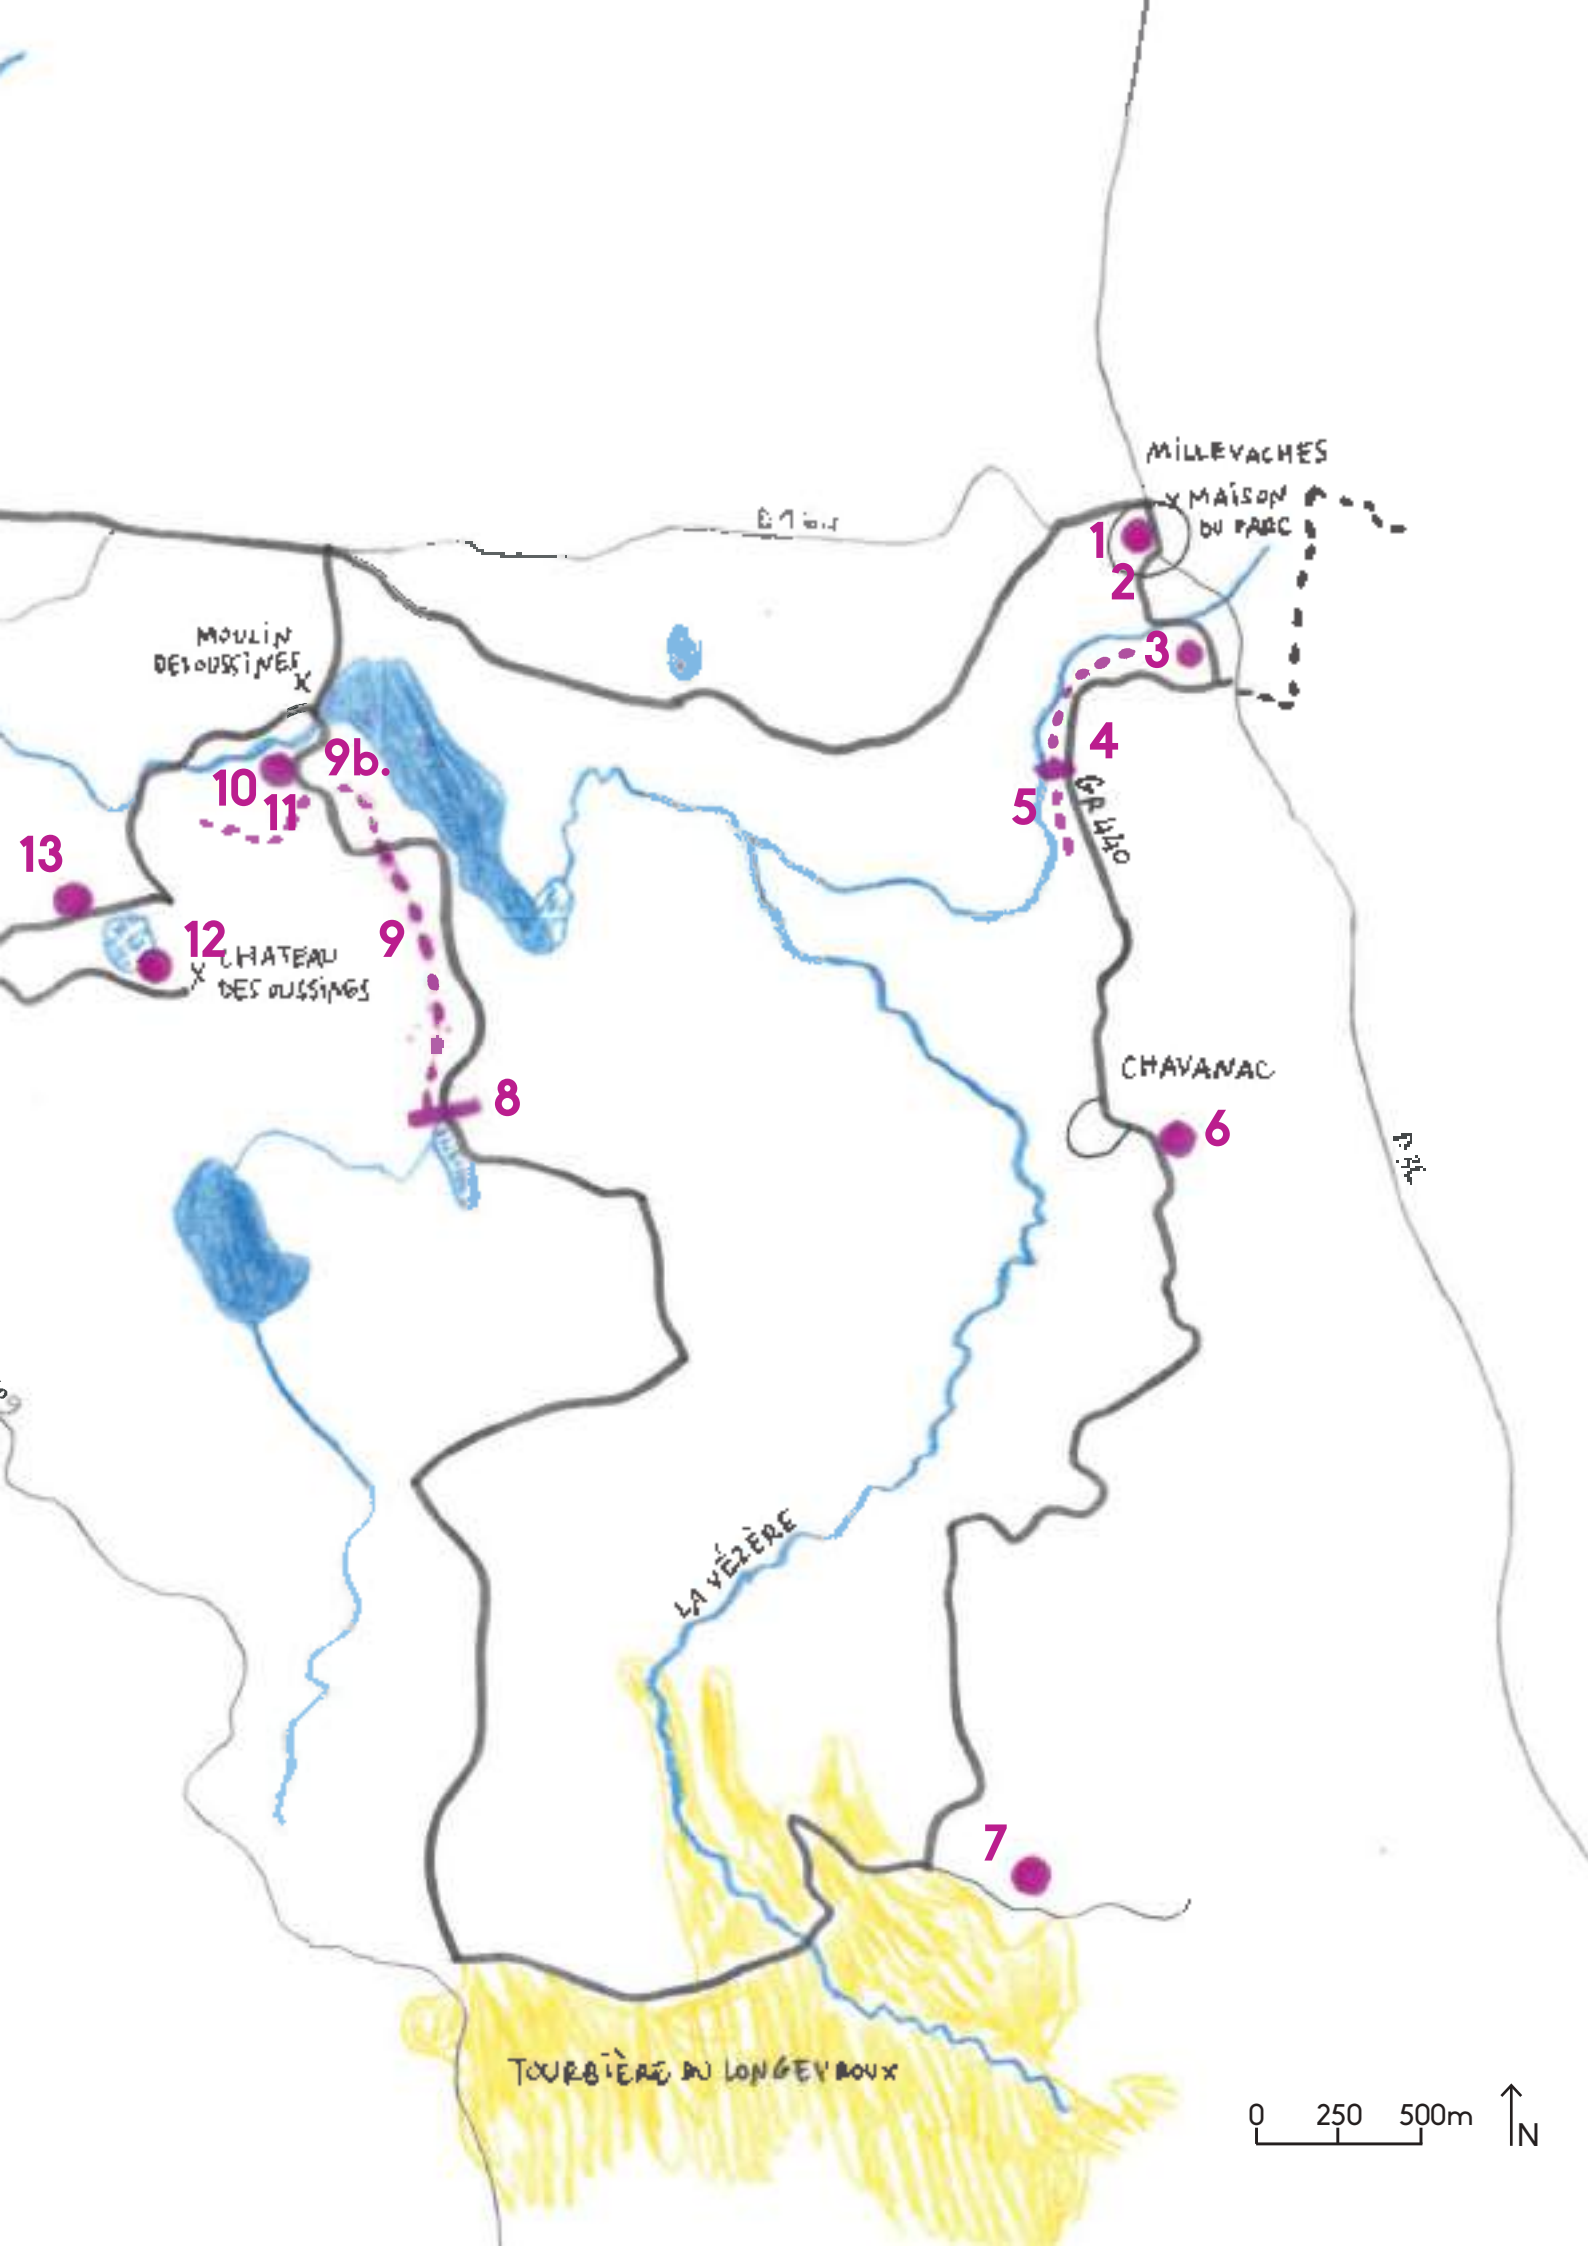
# 1. Source / Bourg de Millevaches

Dans le bourg de Millevaches, niche bâtie dans l'épaisseur d'un mur de soutènement en pierre sèche d'un jardin privée, et qui donne sur la rue

moyen, cyprès qui pousse au dessus, pierres branlantes

Belles dalles de couvertures

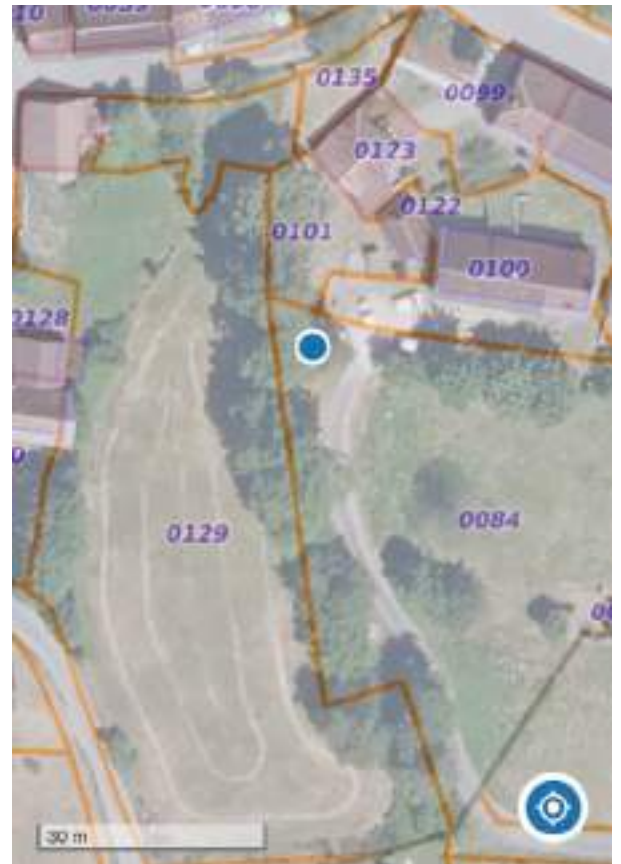
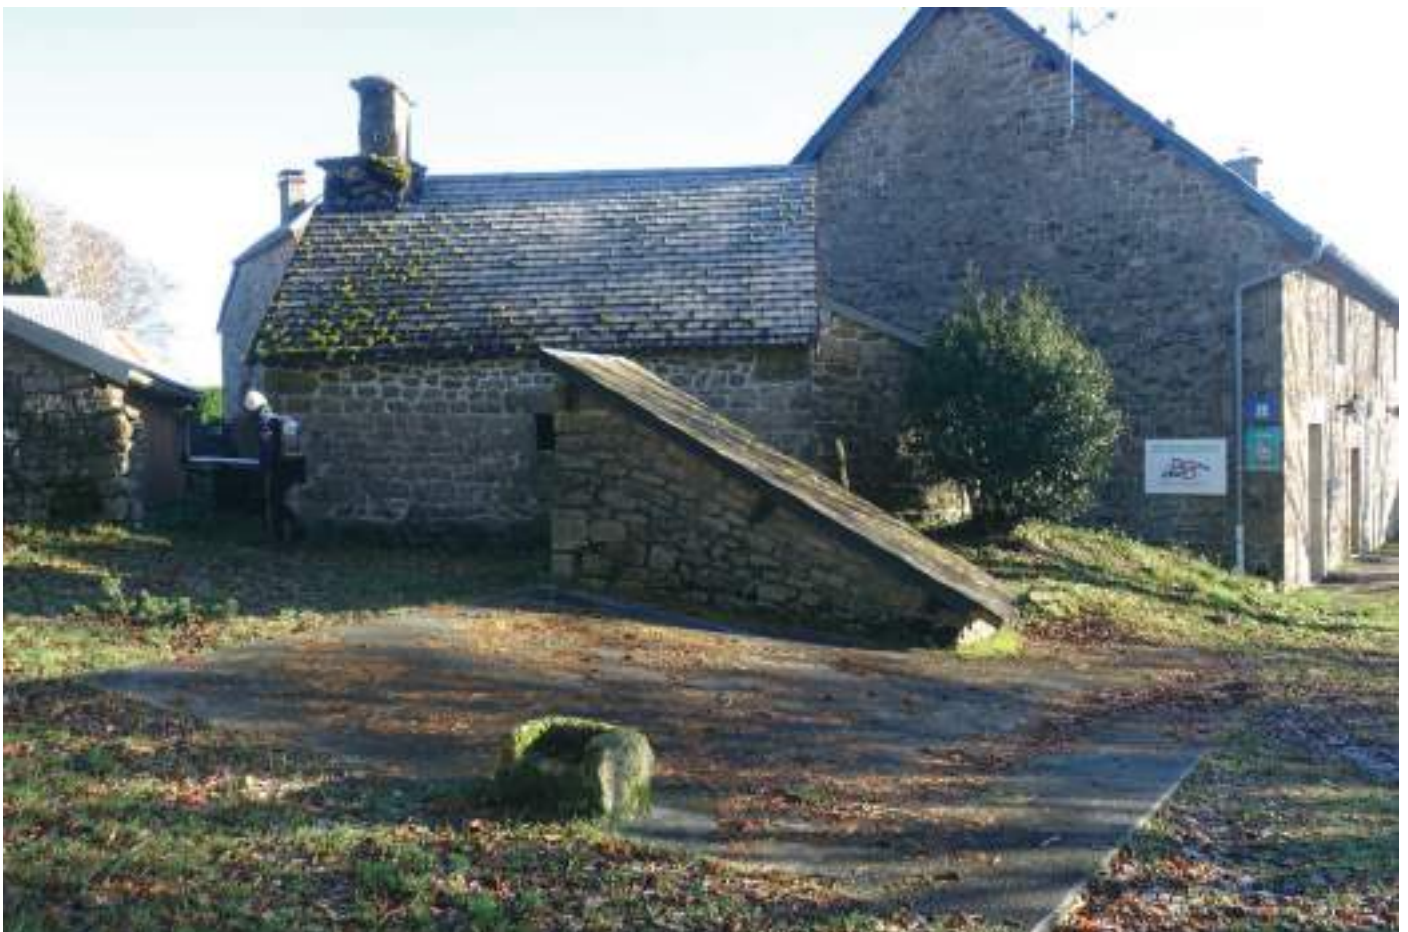
## 2. Puit?

Dans le bourg de Millevaches, petit ouvrage en pierre sèche sur dalle en béton, à proximité d'un gîte et d'un ancien four à pain (utilisé?). Entrée dans un souterrain, un puit?

En très bon état, restauré

Lieu énigmatique. Quel usages? Quelles histoires?

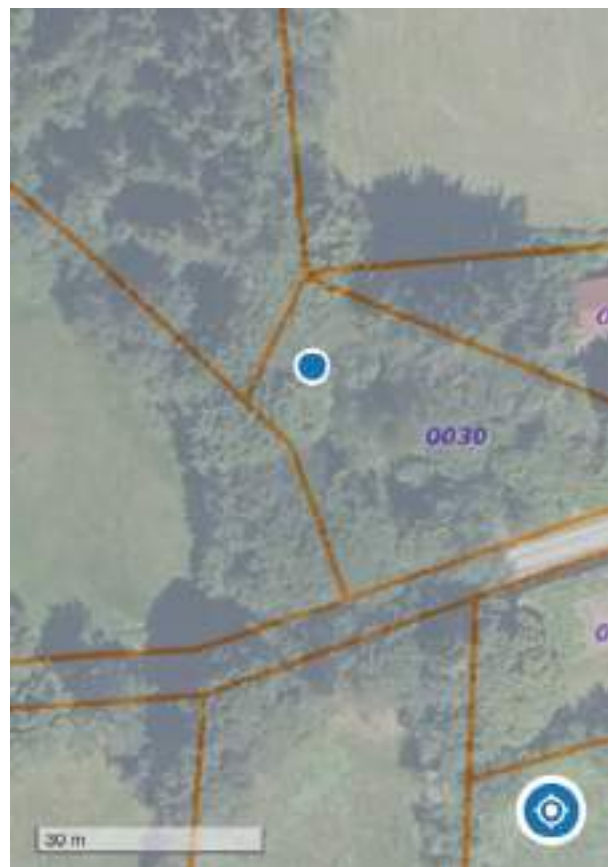
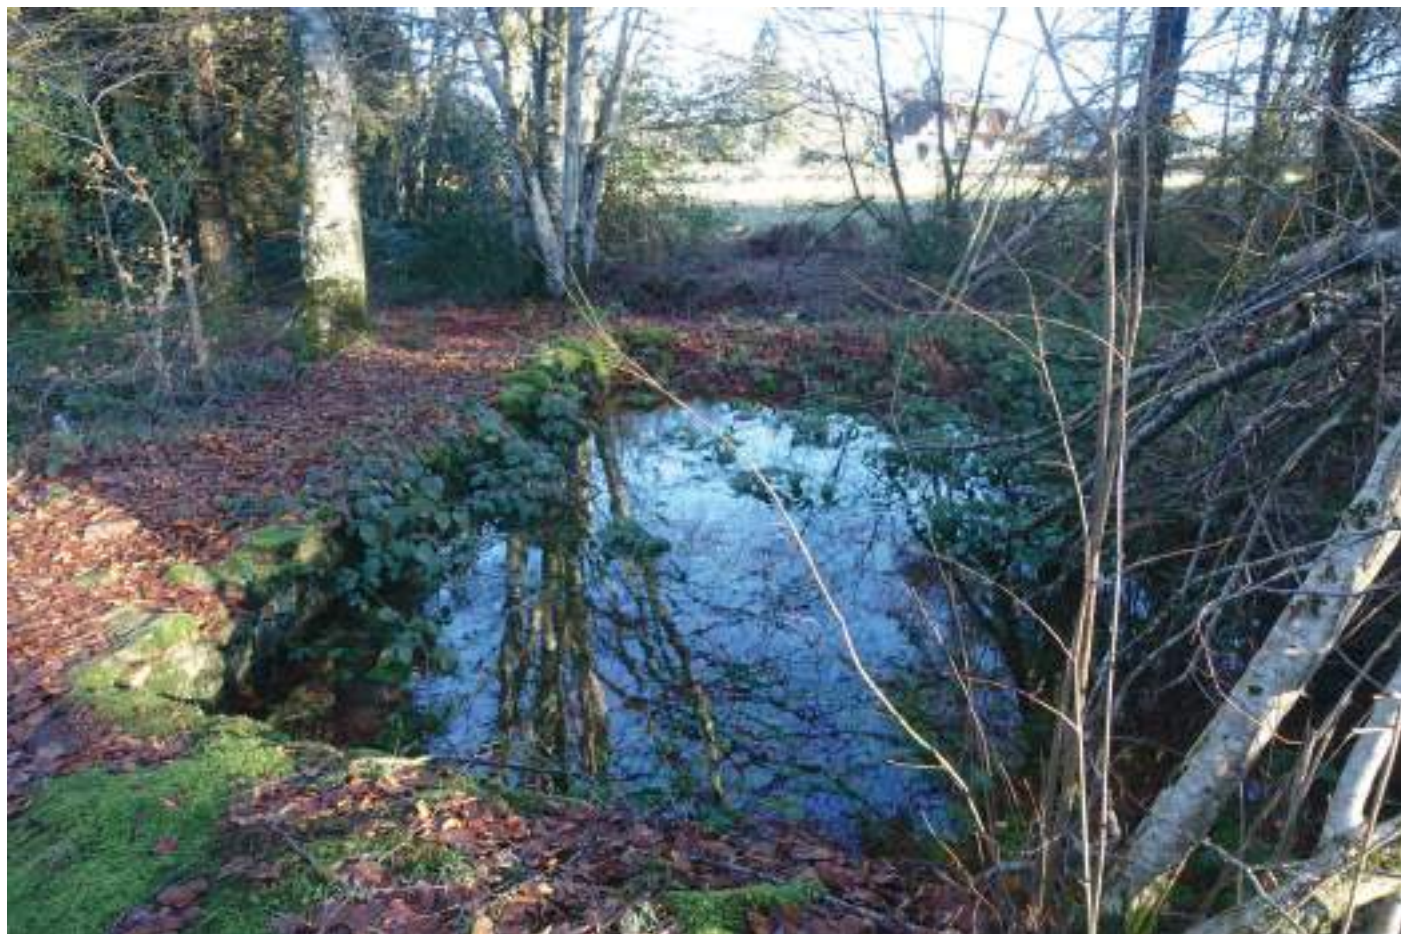
### 3. Pêcherie / Bourg de Millevaches

A la sortie du bourg de Millevaches, sur le GR440, pêcheurie en pierre sèche située dans un ourlet entre deux prairies clôturées

ruine, pêcheurie en eau mais ouvrage très dégradé, nombreux branchages et arbres tombés

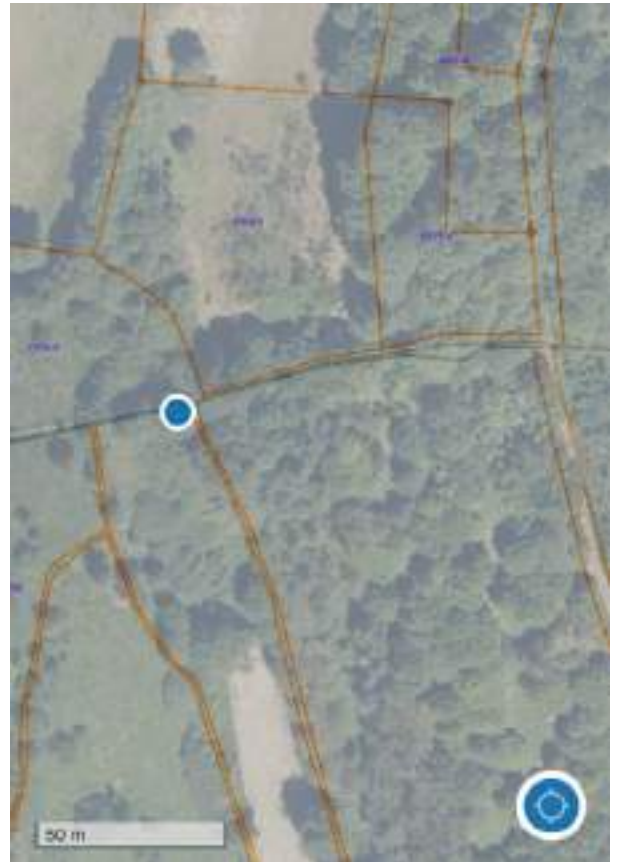
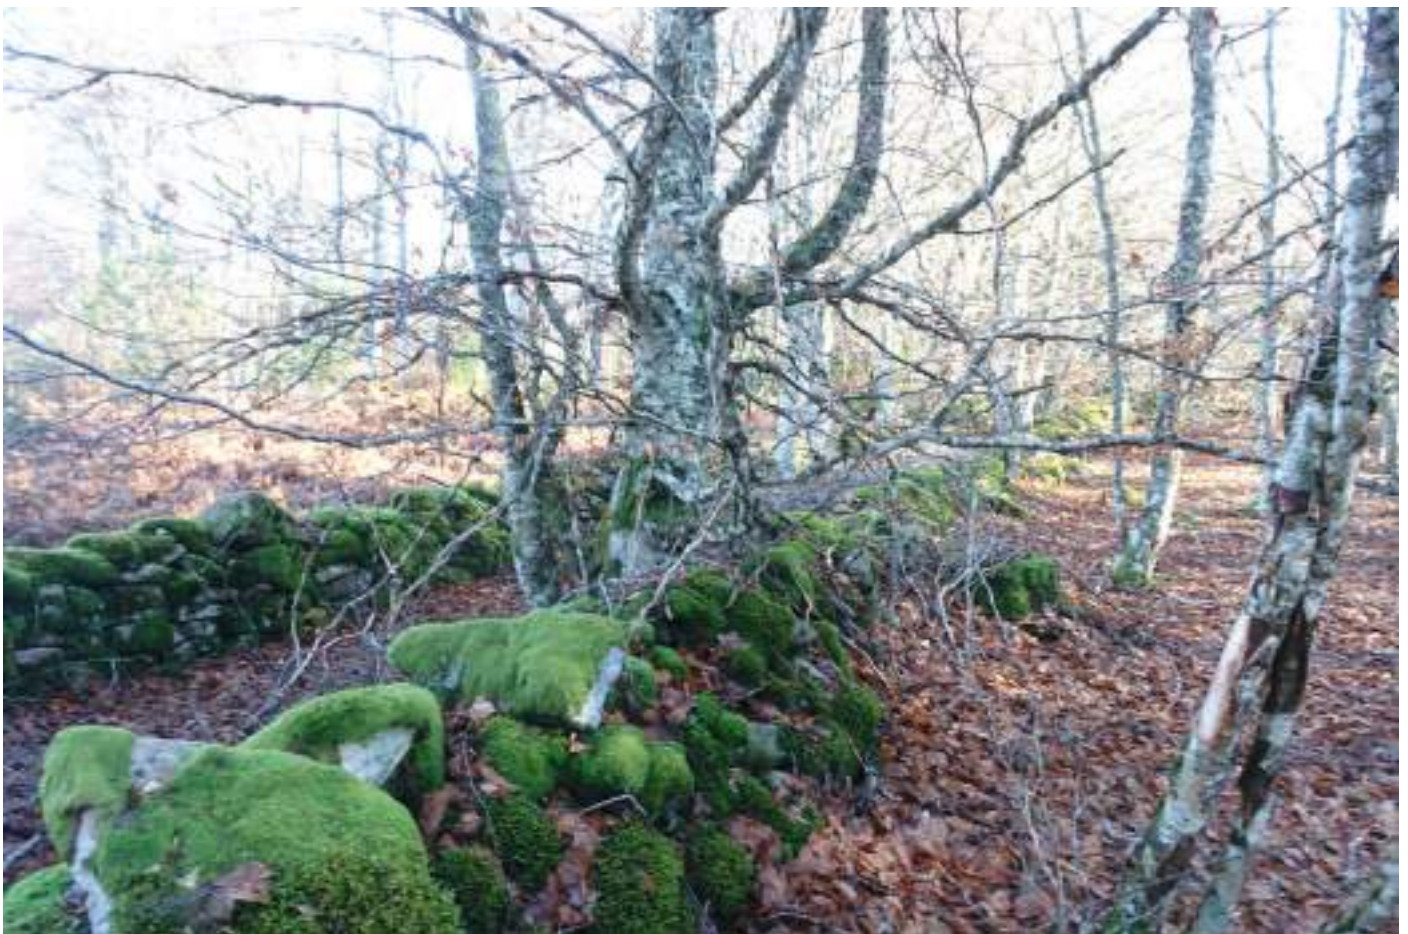
## 4. Chemin creux

Depuis le GR440, chemin creux bordé de murets en pierre sèche qui descend jusqu'au ruisseau en contrebas. Chemin bordé de forêts de hêtres.

Murets dégradés, arbres et branches qui entravent le chemin

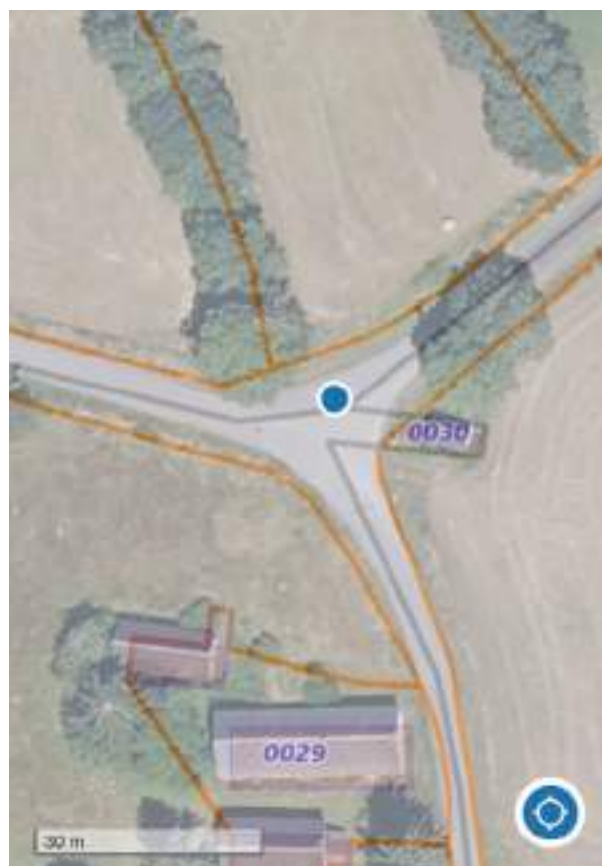
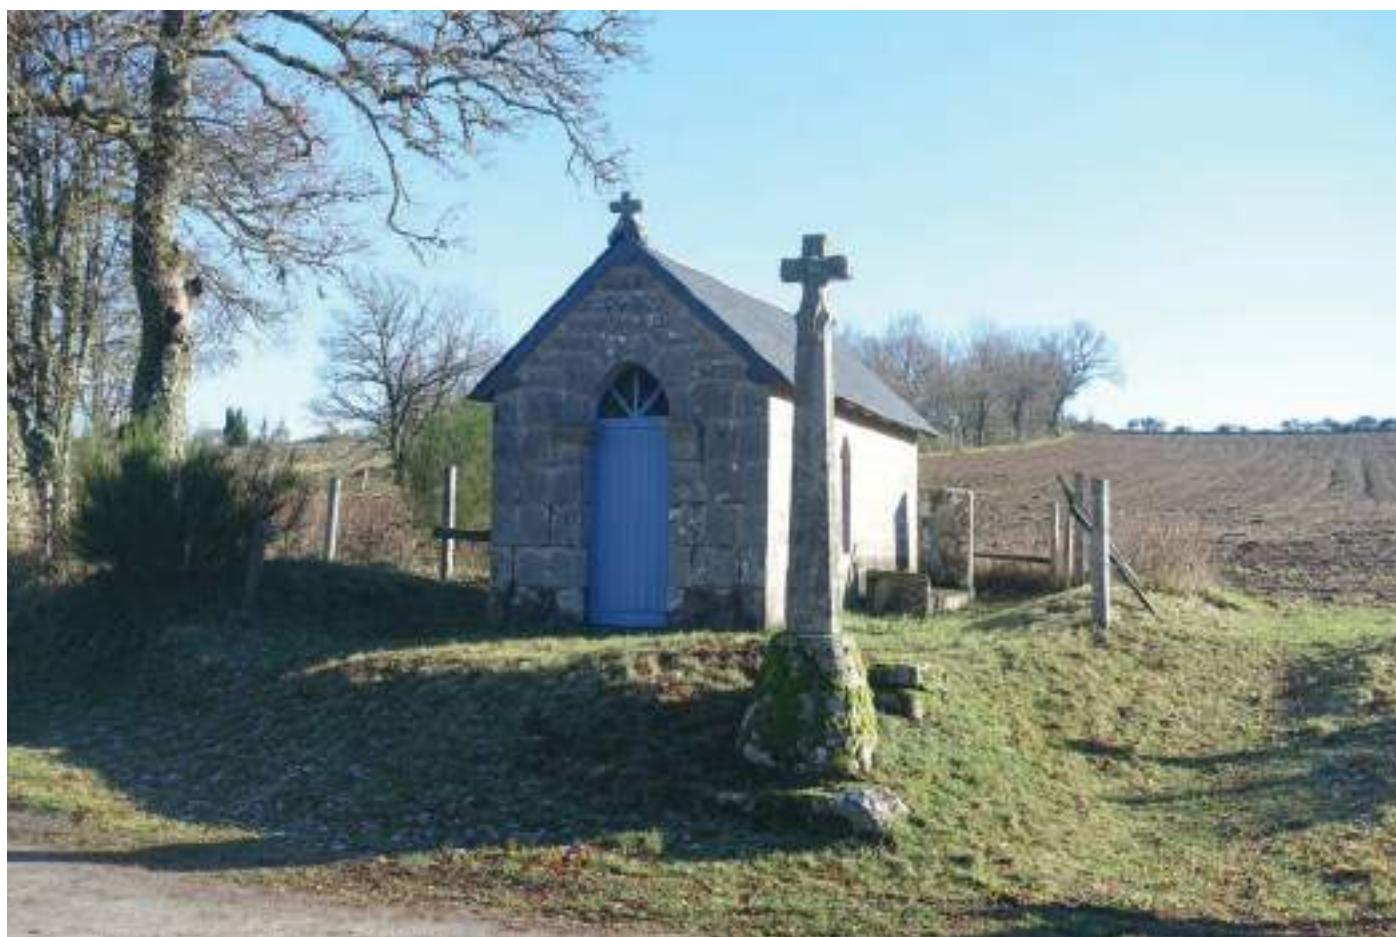
## 6. Chapelle et croix / Chavanac

A la sortie du bourg de Chavanac, au croisement de la route de Meymac, à proximité du cimetière, sur le GR 440

Bon état, restauré

Croix sur piédestal

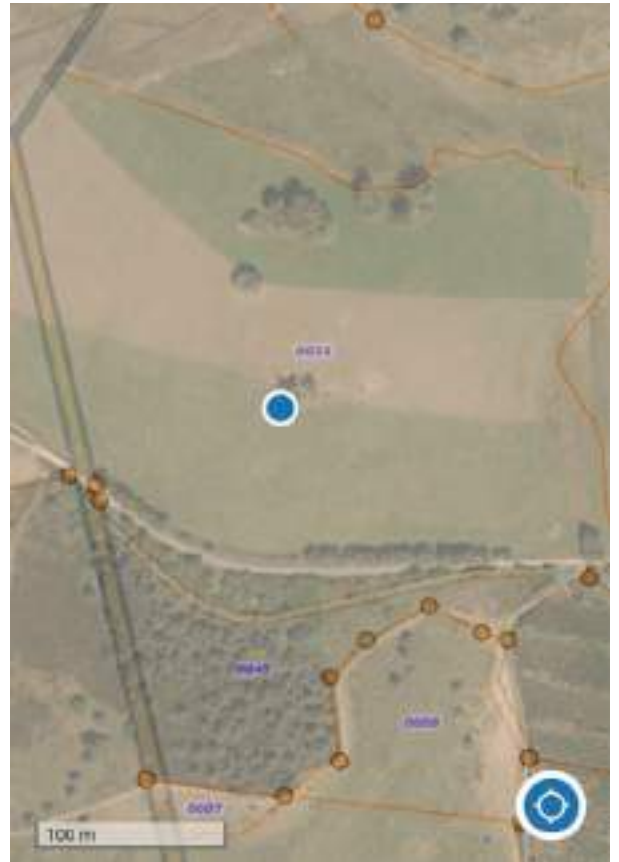
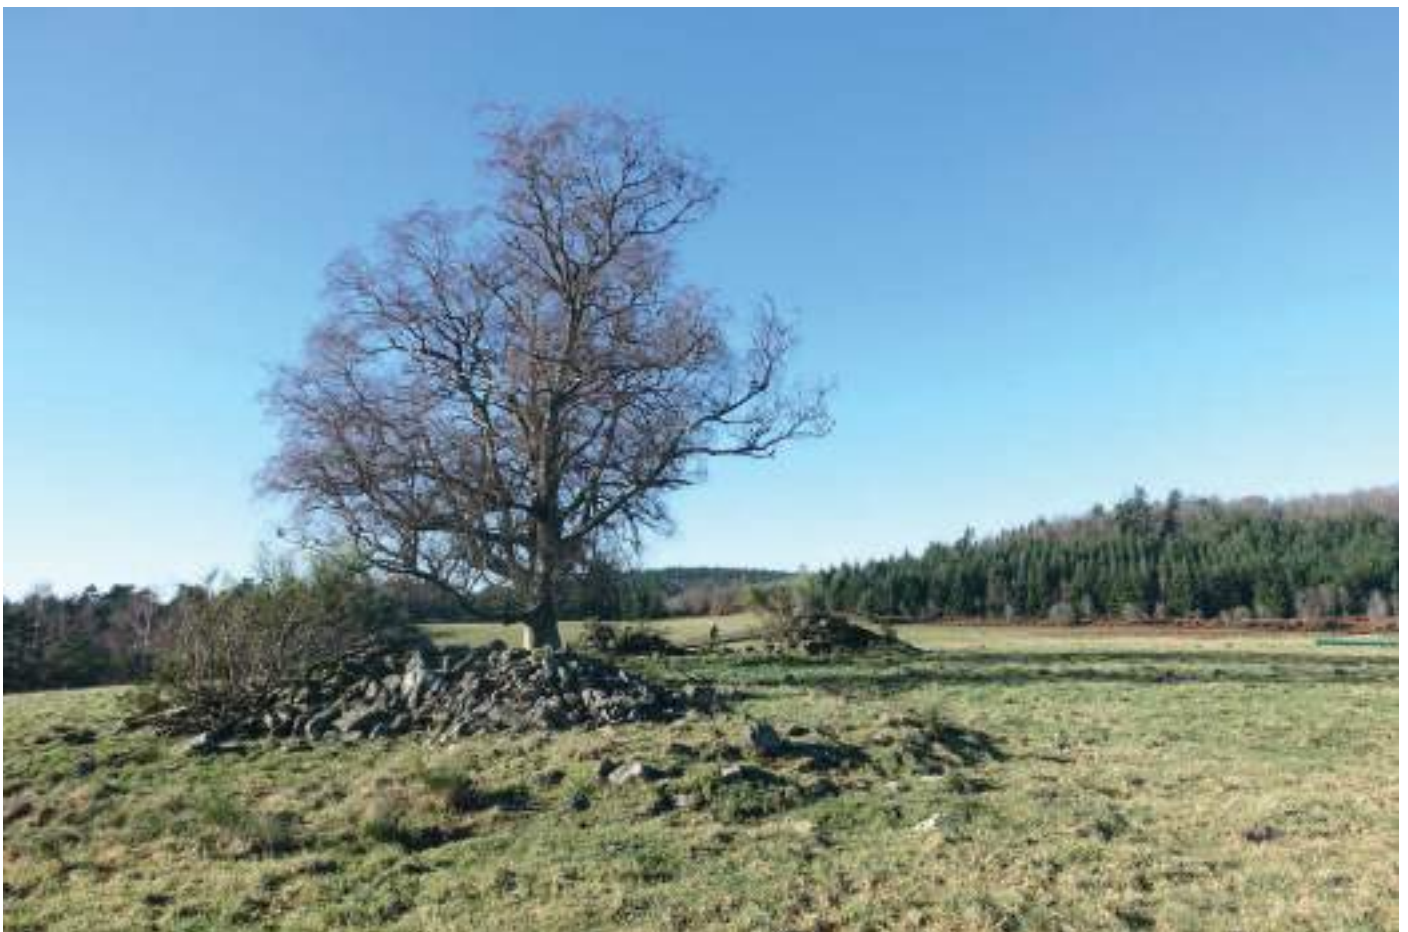
# 7. Tumulus

Après Chavanac, avant que le GR440 ne bifurque vers la tourbière du Longeyroux, tumulus au sommet d'un puy, dans une pâture

Ruine, tas de pierres, fouillé ?

Quatre amas de pierre sautour de deux grand chênes

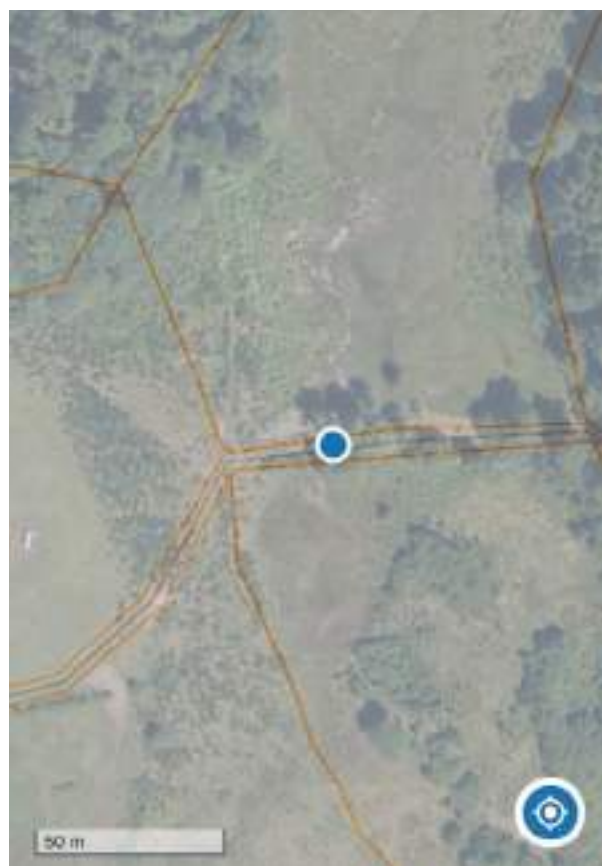
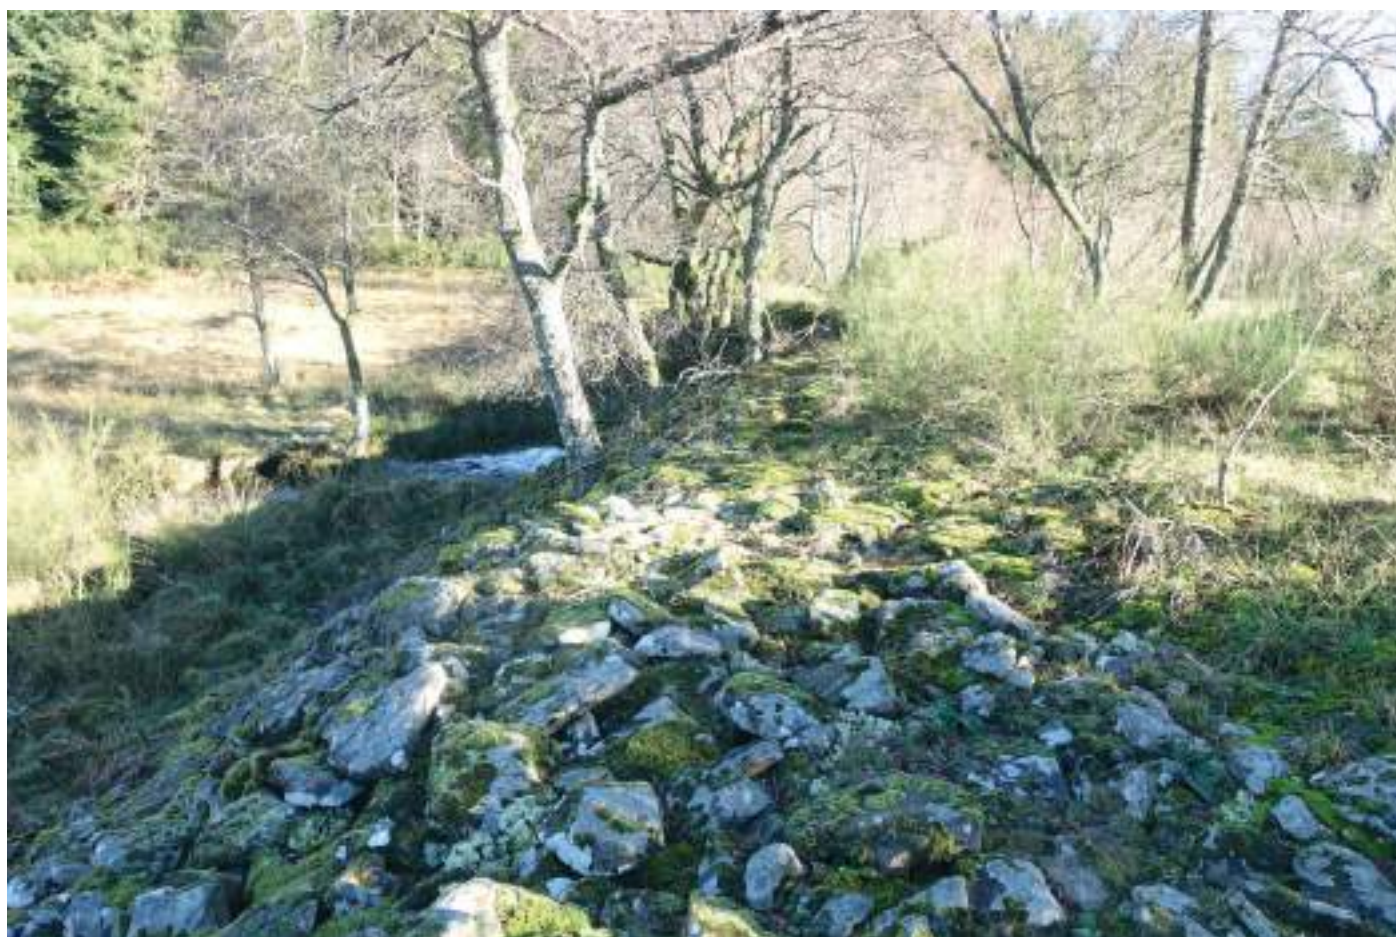
## 8. Digue / Étang de Baumel

Grande levée en pierre sur laquelle passe le GR440, digue de l'ancien étang de Baumel, en amont de l'étang des Oussines

Moyen, pierres branlantes

Ouvrage monumental

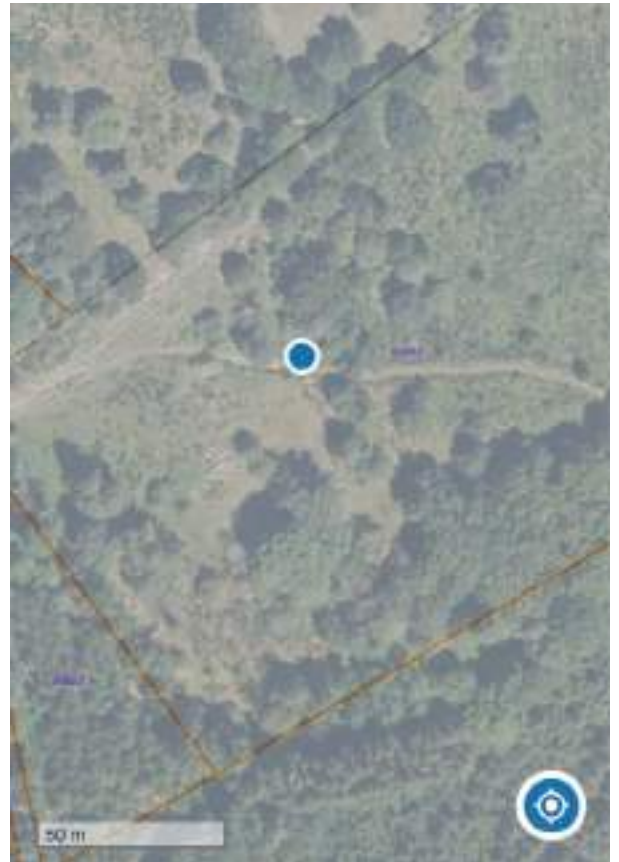
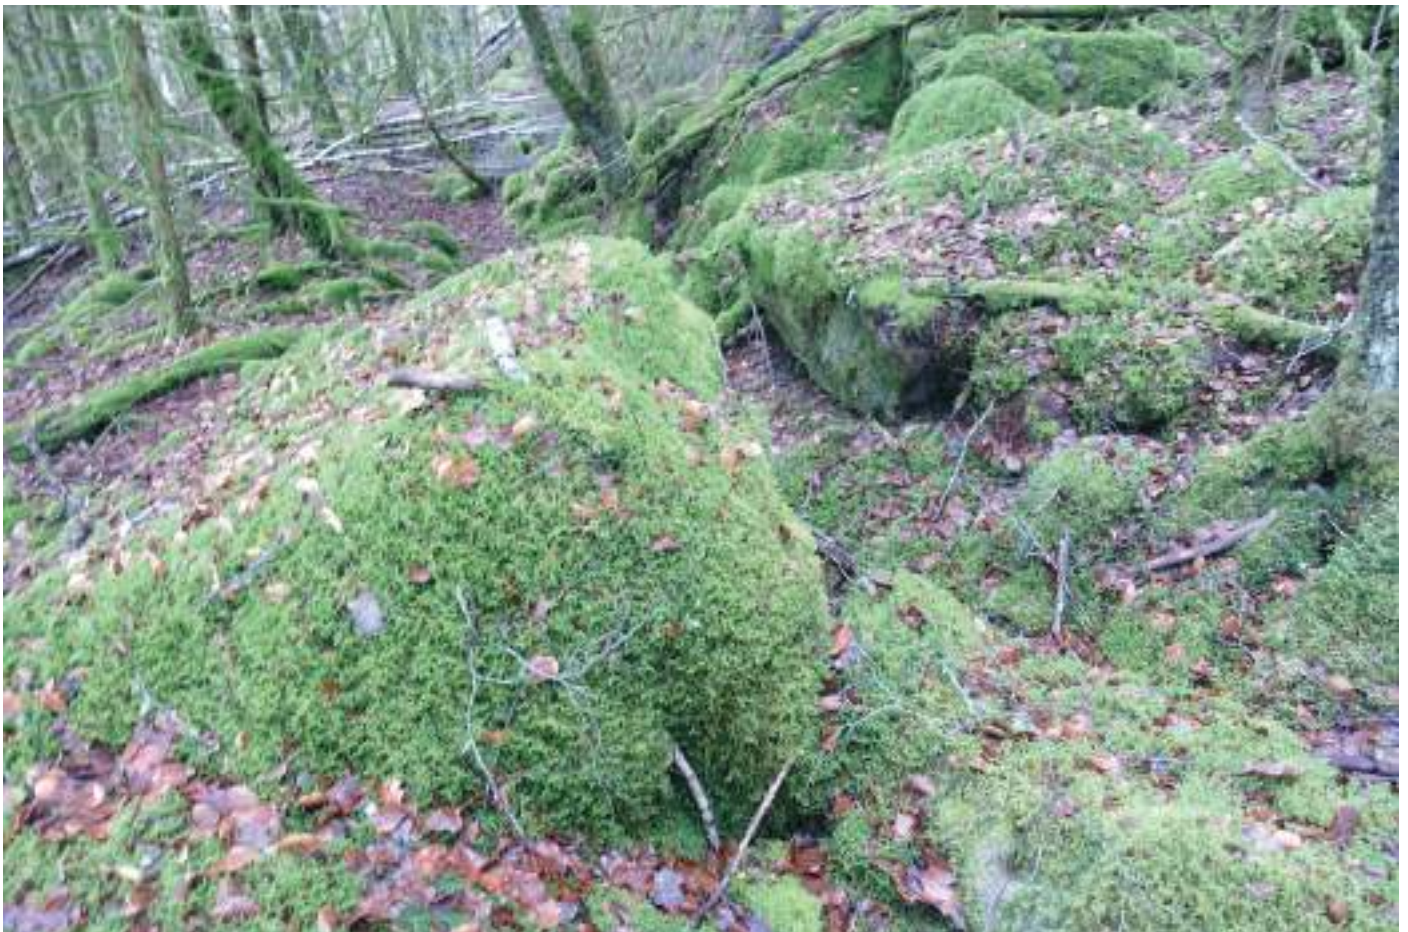
## 9. Bief

Levade de l'étang de Baumel jusqu'au village des Oussines  
qui serpente dans le Grand bois

Ruine, linéaire en creux qui s'efface à certains endroits

Grand linéaire qui suit une courbe topographique de  
l'étang de Baumel jusqu'aux Oussines. Devait acheminer  
l'eau au village, irriguer les prairies ? Figure récurrente sur  
le territoire.

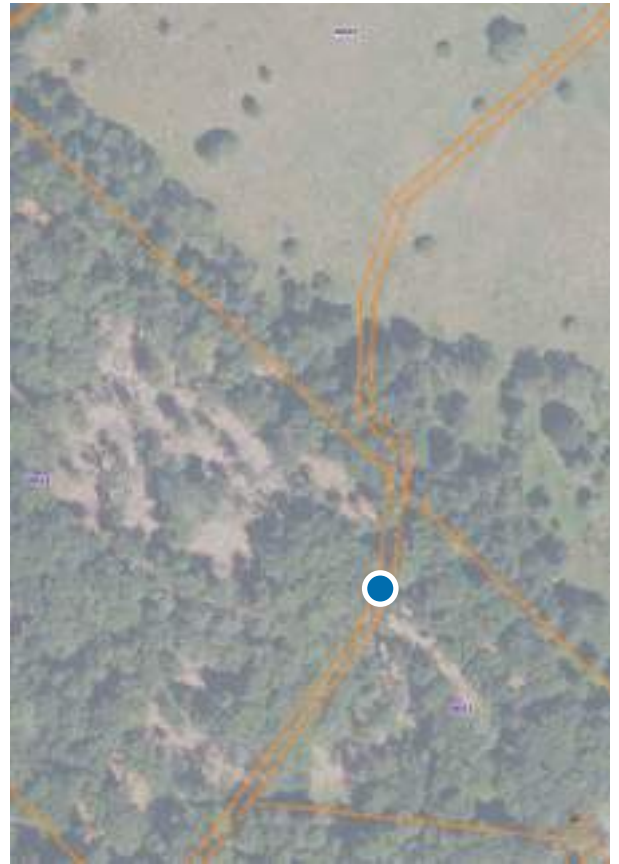
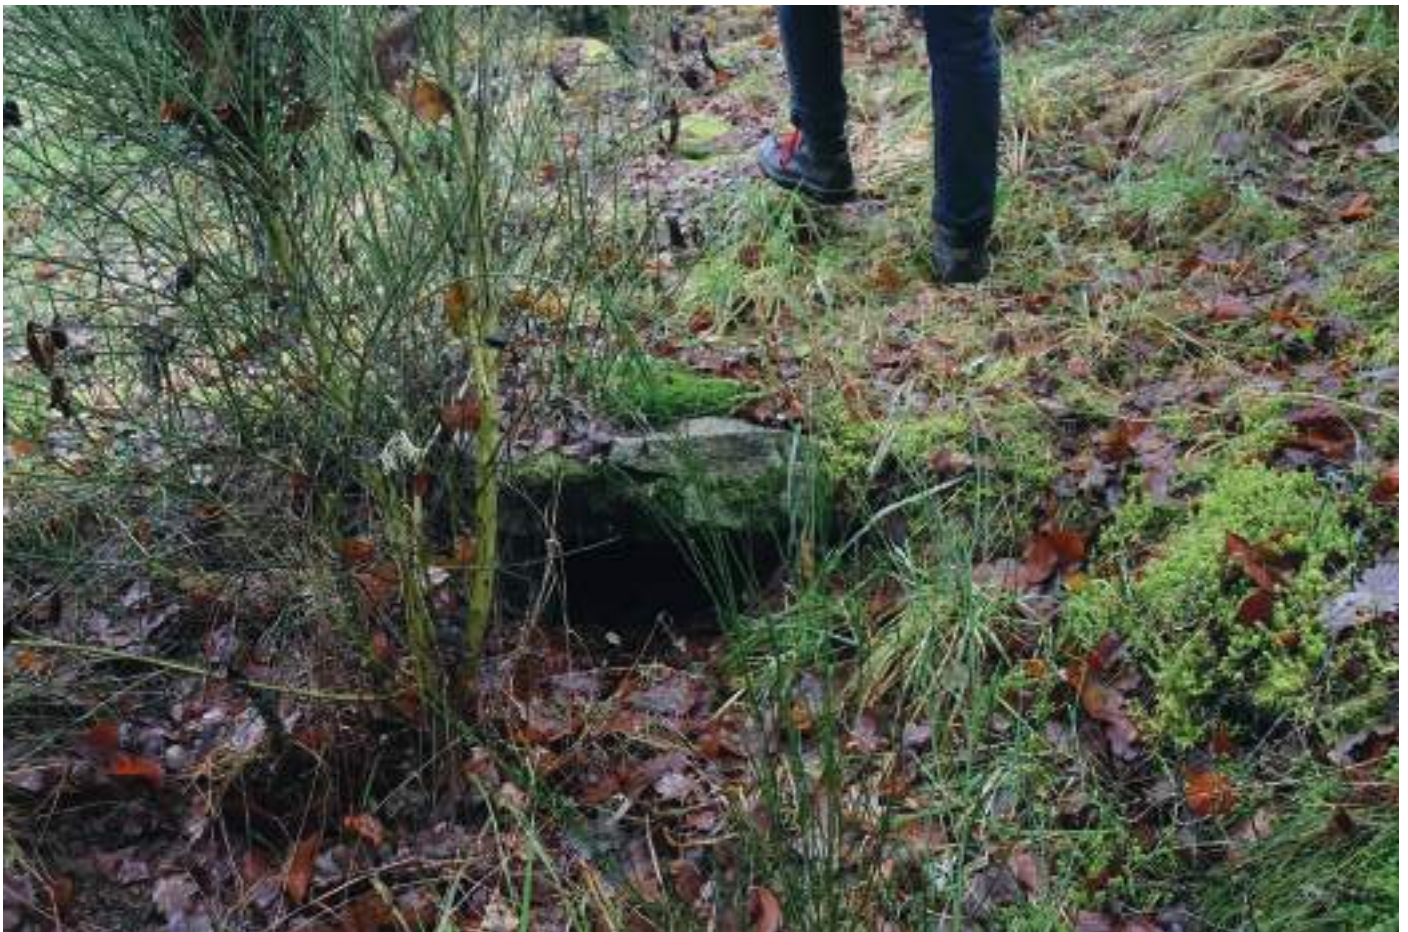
## 9b. Pont planche

Pont planche qui permet de traverser le bief de l'étang de Baumel jusqu'au hameau des Oussines

Très délabré, presque invisible

Pont planche qui croise le grand linéaire de bief et le chemin creux qui mène à l'étang des Oussines. Quels usages?

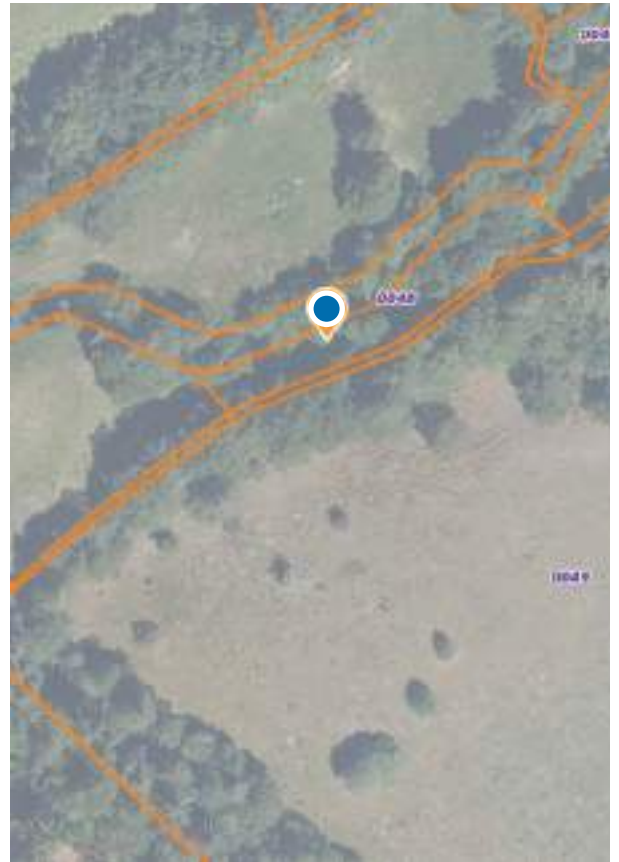
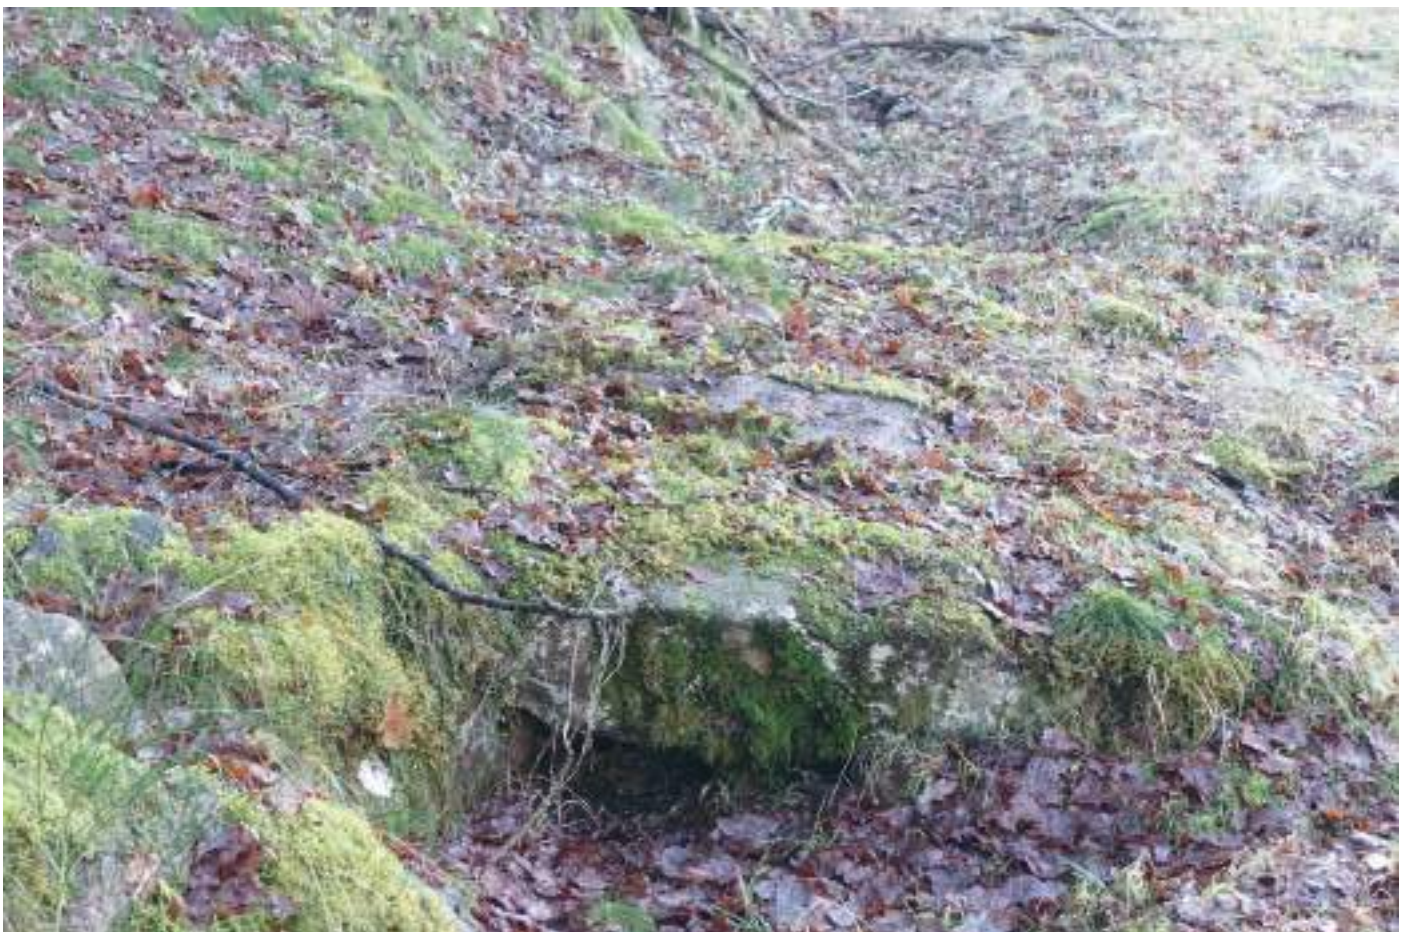
# 10. Bief / Pont planche

Bief qui longe un sentier de randonnée, en dehors du GR440, entre le moulin des Oussines et un autre moulin appartenant au Conservatoire des Espaces Naturels. En contrebas du GR, parallèle à la Vézère. Un pont planche permet de le traverser.

Ouvrage dégradé. Le bief est très peu visible, pont planche recouvert de mousse encore en place

Lien entre le moulin des Oussines et une autre partie du GR440. Figure récurrente sur le territoire.

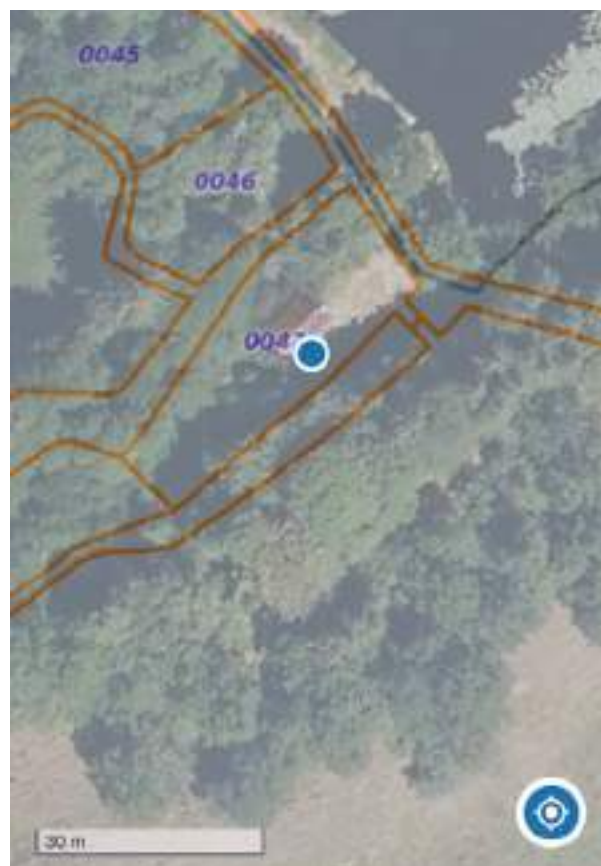
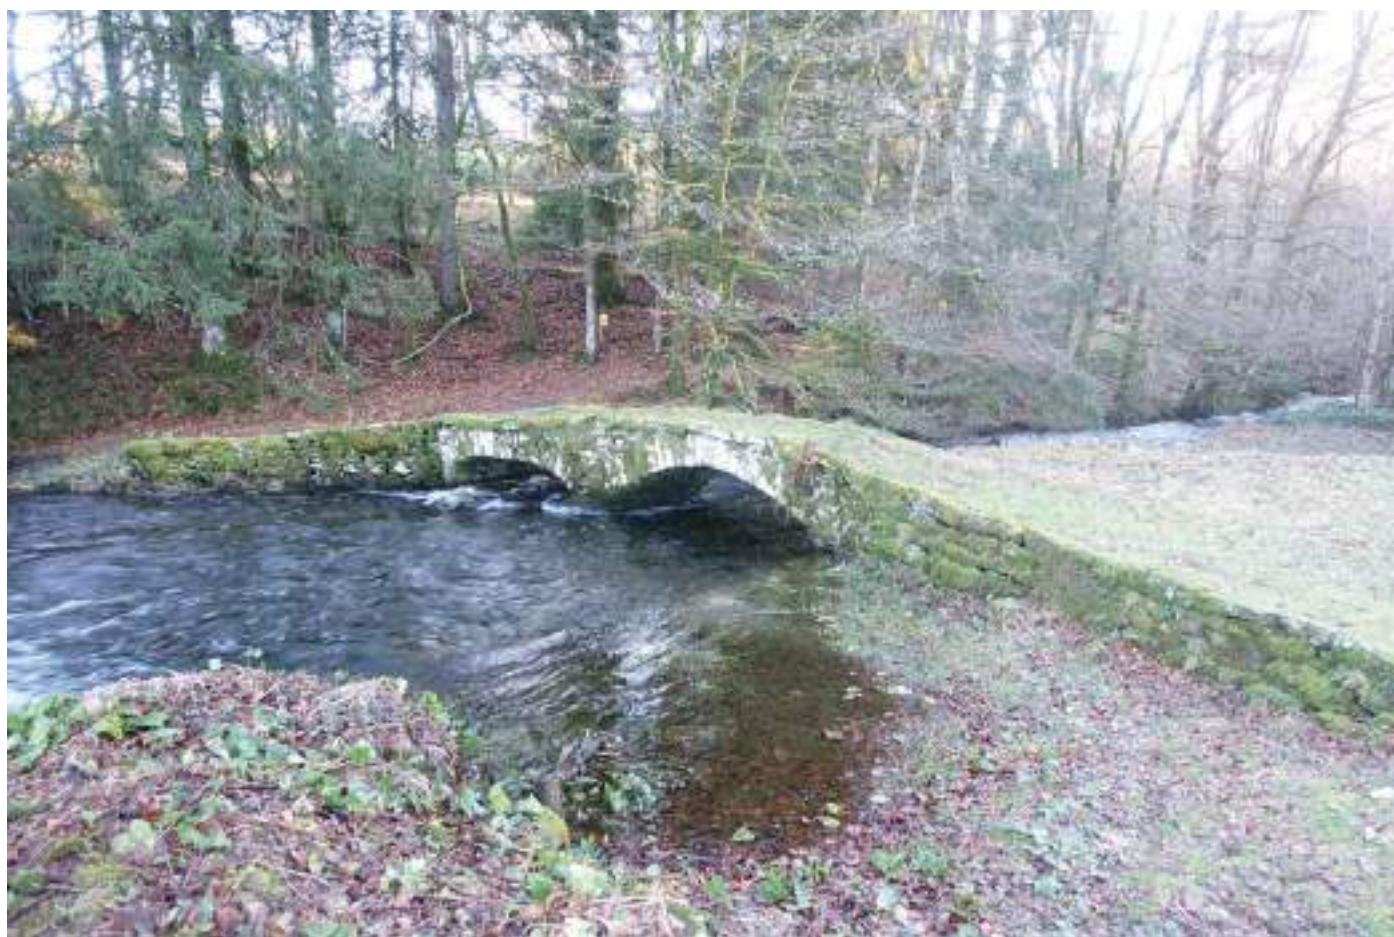
# 11. Pont des Oussines

Ouvrage en pierre sèche qui traverse le bief de l'étang de Oussines lié au moulin des Oussines. Situé sur le territoire de la réserve naturelle de la Haute-Vézère.

Très bon état

Pont emblématique de l'étang des Oussines, ouvrage marquant du GR 440.
