*LA SOUPE AU CAILLOU*  
Atelier du sillon // les espaces verts // Philippe Deubel

UN INVENTAIRE DU PETIT PATRIMOINE RURAL EN PIERRE SECHE  
entre Millevaches et Saint-Merd-les-Oussines

## Cartographie du petit patrimoine rural et hydrographie associée

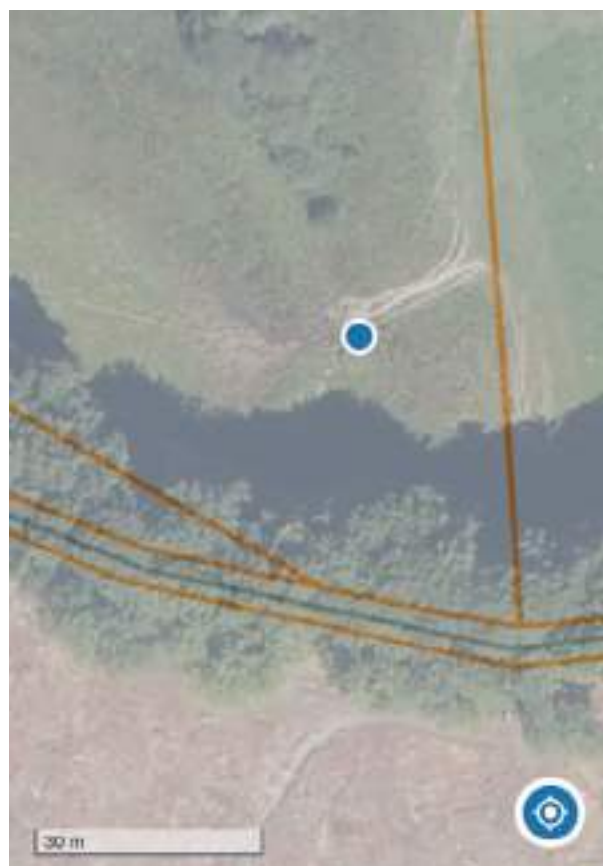
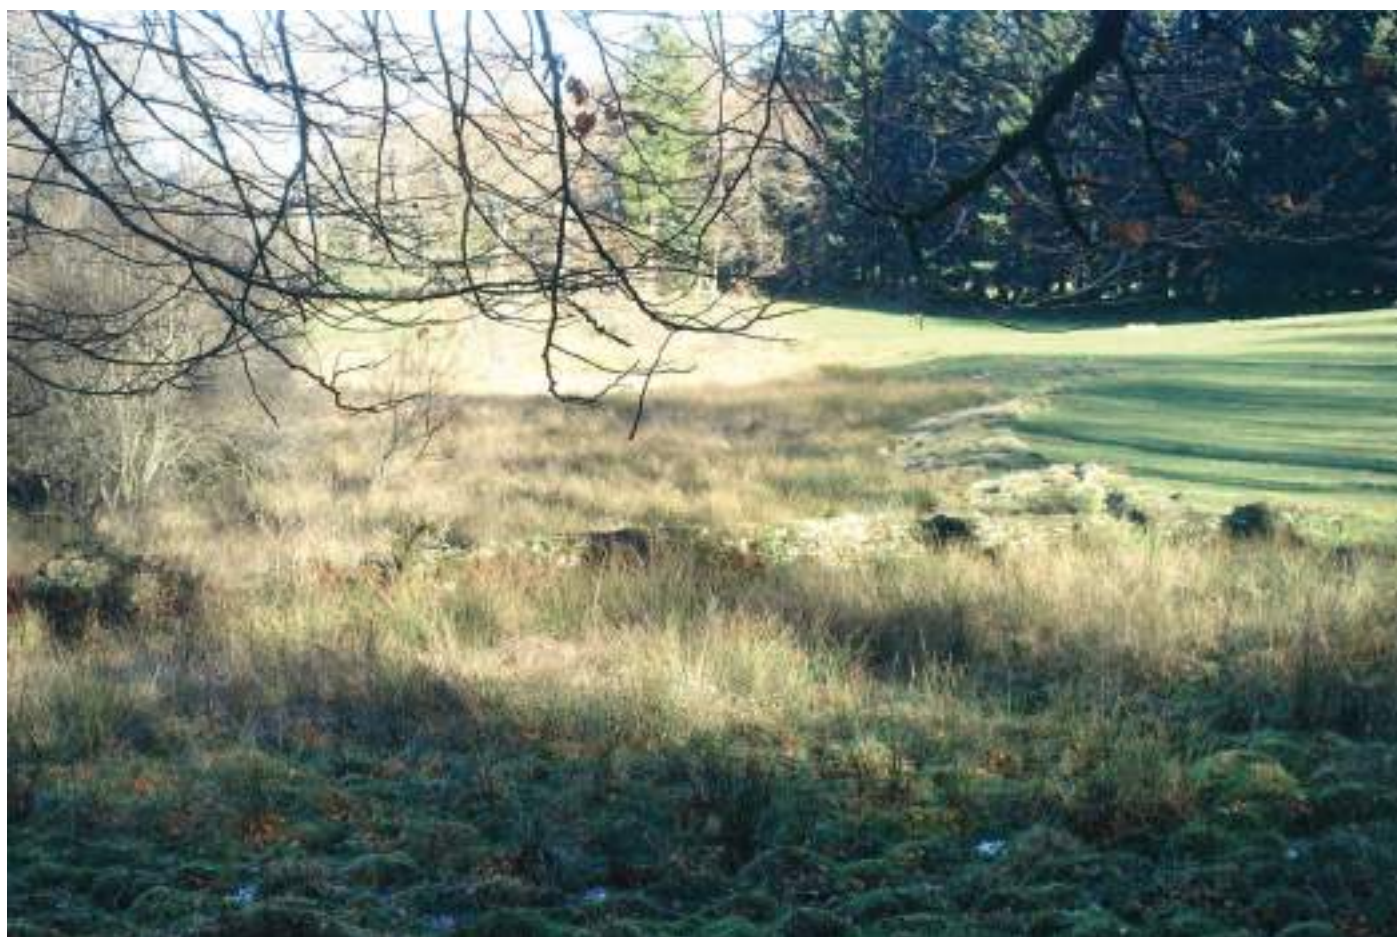
## 12. Digue des Oussines

Retenue d'eau dans un pré. Zone humide dans le pré. En contrebas du chemin, dans un creux de la prairie.

Ouvrage peu visible en très mauvais état, dégradé.

Retenue d'eau qui n'est plus fonctionnelle, l'eau s'en échappe et le mur s'affaisse.

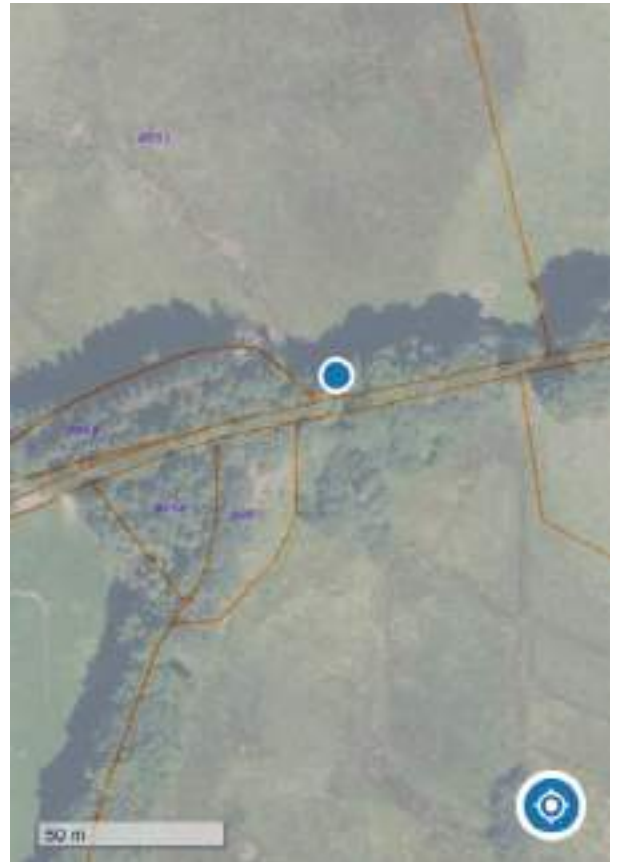
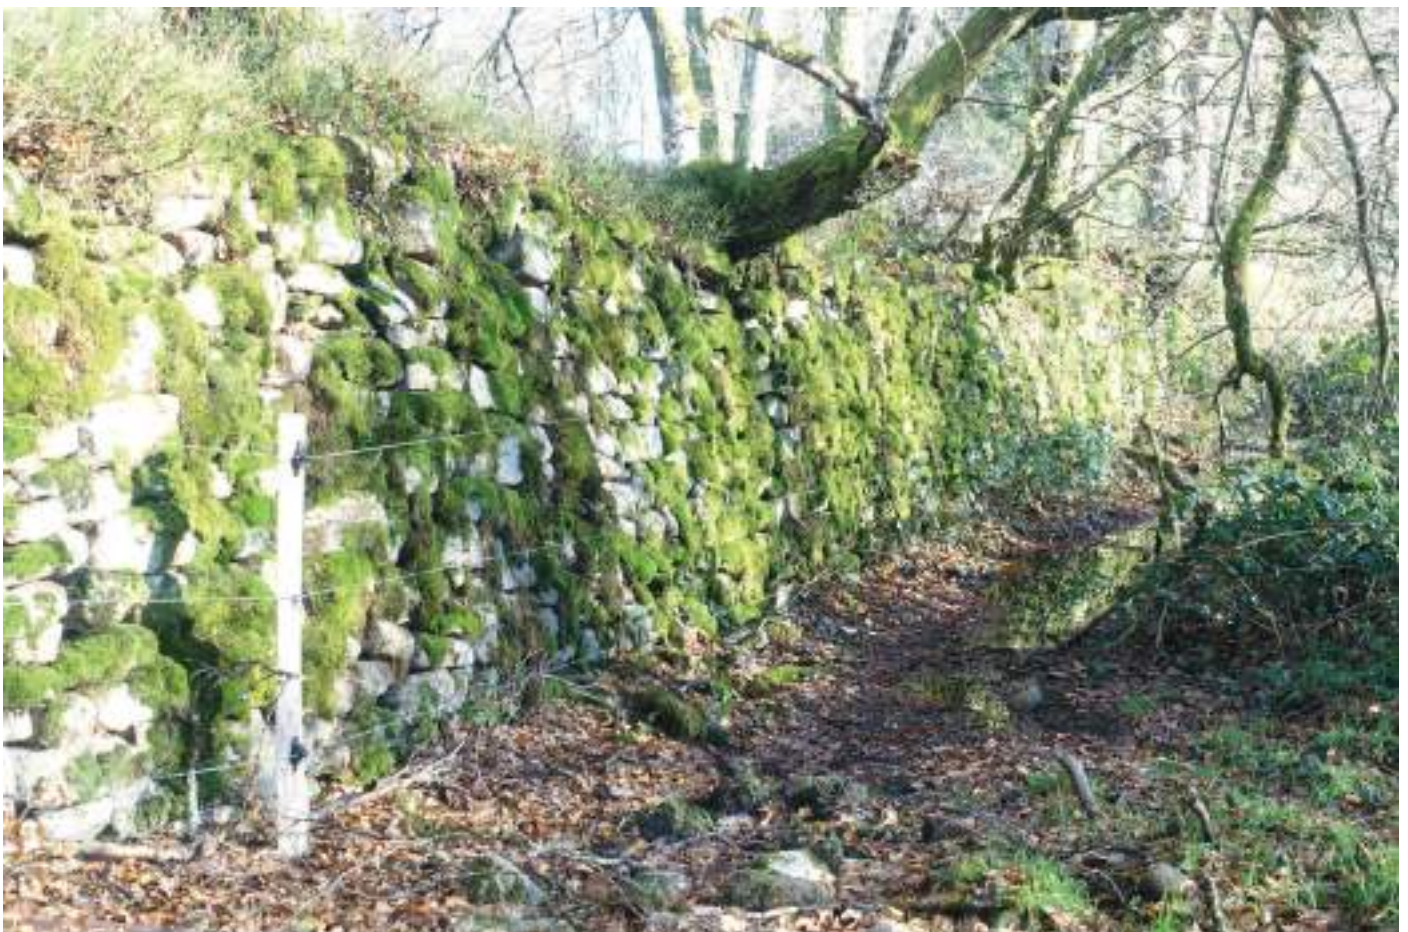
# 13. Pont La Borde

Chaussée asphaltée qui traverse un cours d'eau, ouvrage en pierre sèche qui permet la traversée. Prairies pâturées de part et d'autre.

Ouvrage dans un état moyen, pierres qui se déchaussent à certains endroits

Ouvrage conséquent, passage d'une route communale carrossable plantée de grands hêtres.

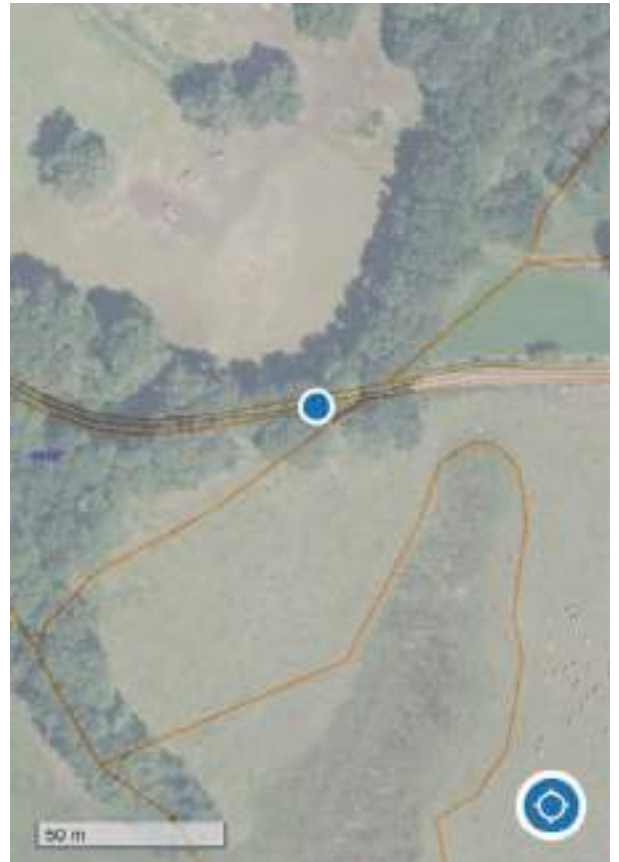
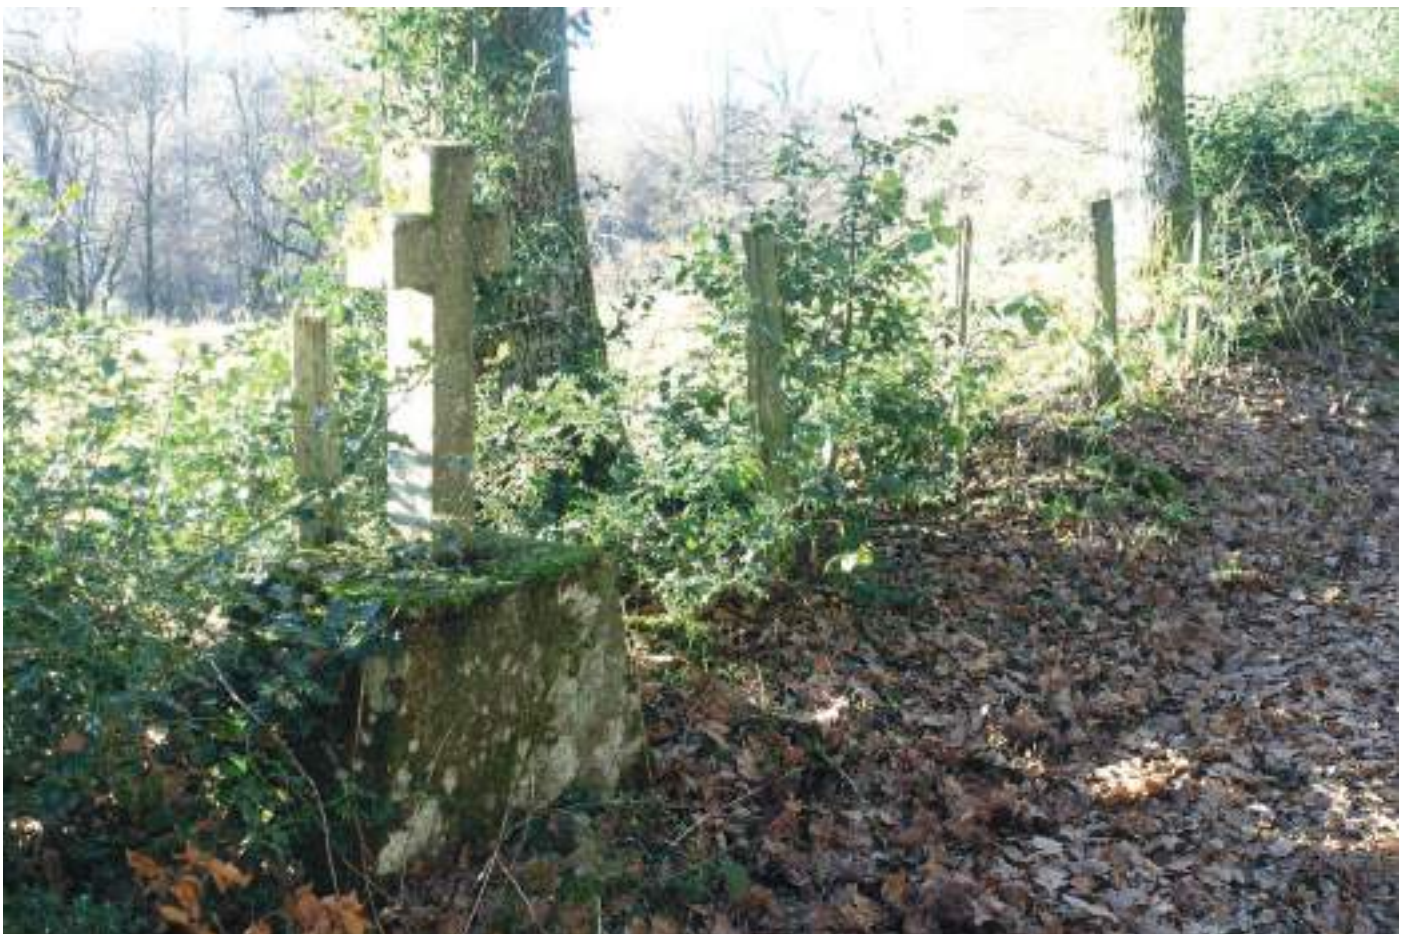
# 14. Croix La Borde

Au bord de la route en limite de clôture avec la prairie.

Croix en bon état

Croix sur socle

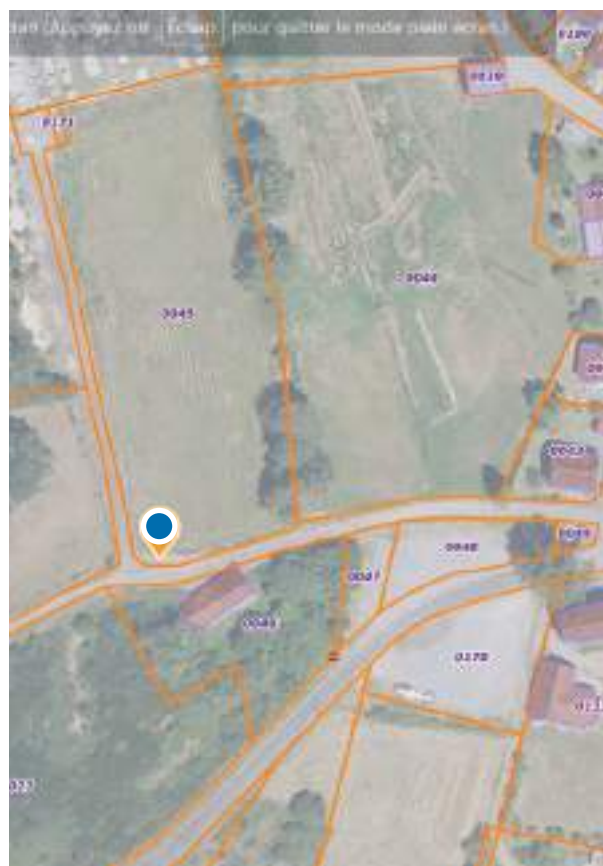
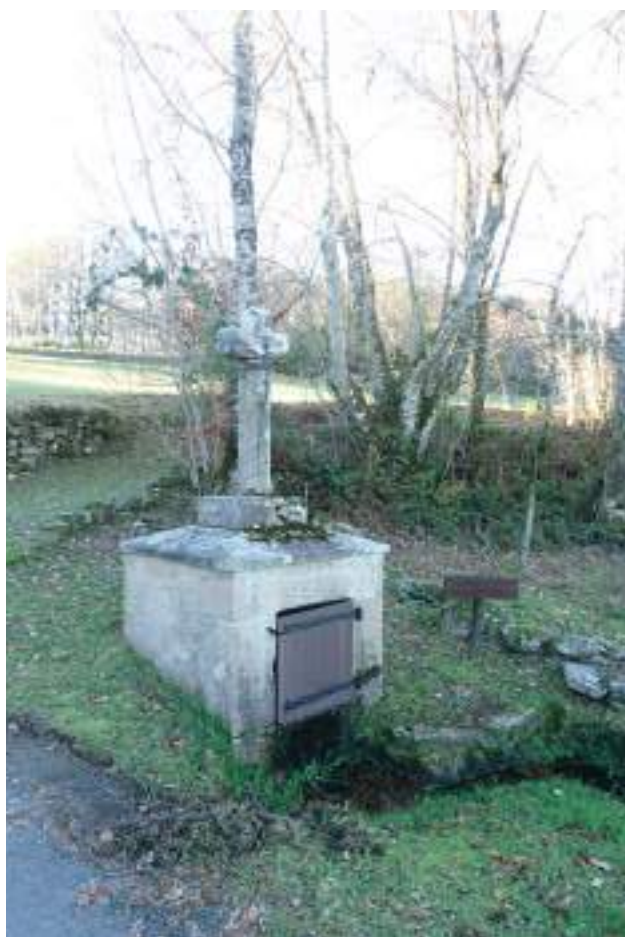
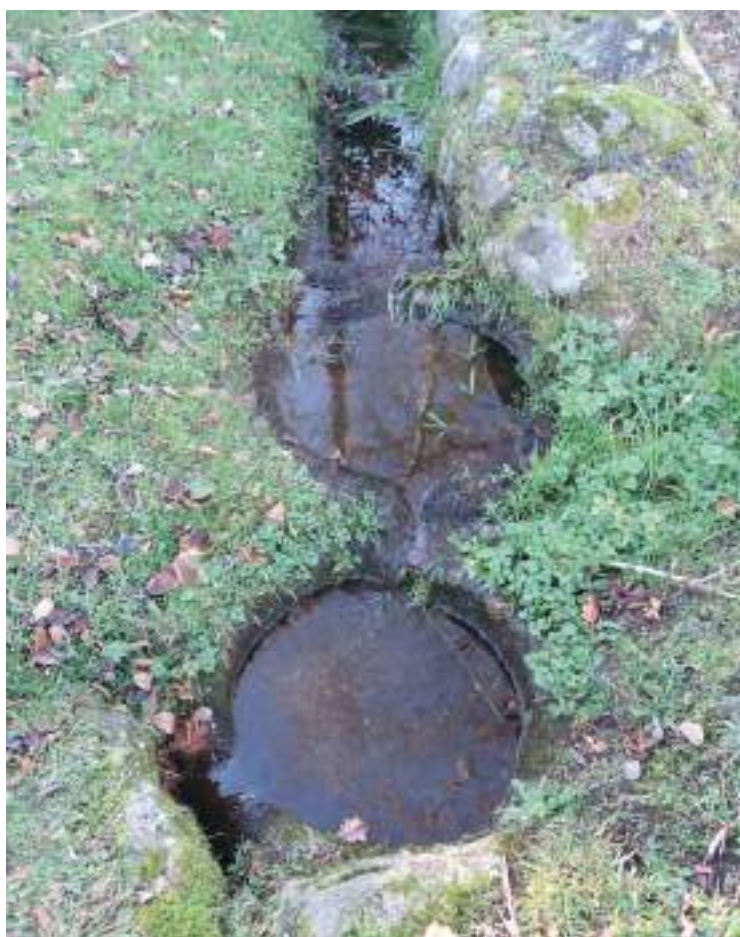
# 15. Bonne Fontaine Saint-Médard

Bonne fontaine de 1805 au bord du GR 440 en arrivant ou en partant du bourg de Saint-Merd-le-Oussines. Prairie humide et pâturées en arrière plan.

Etat moyen

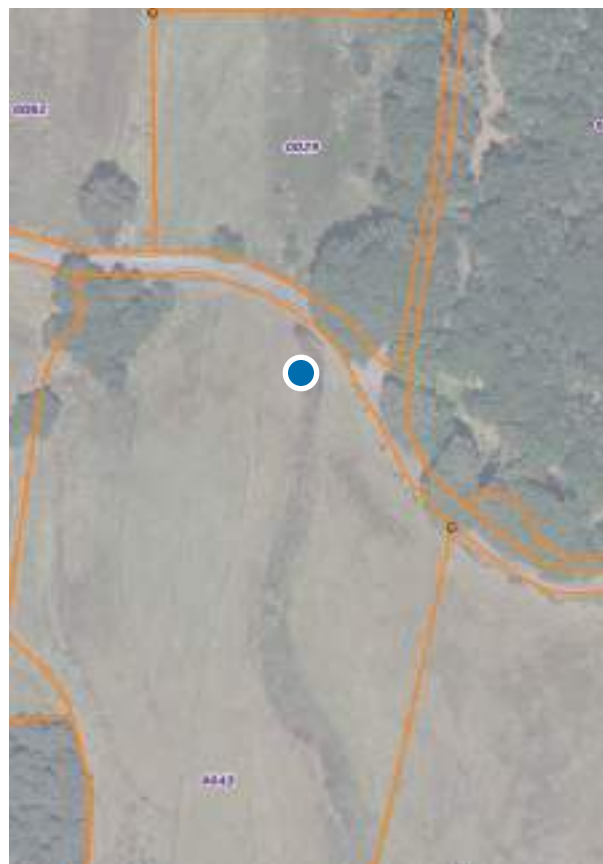
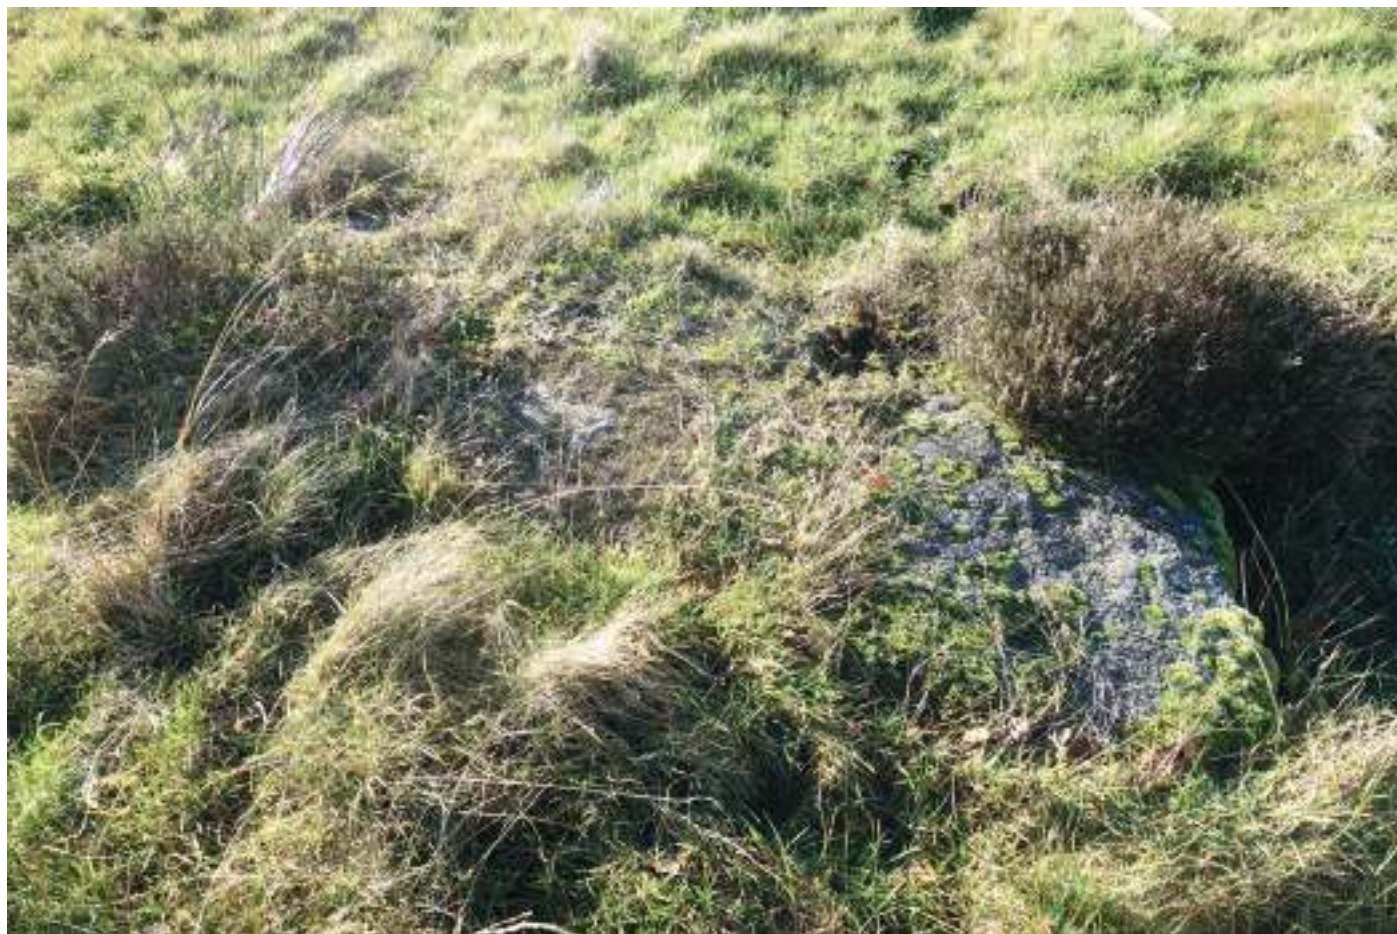
# 16. Pont planche/Moulin des Chabannes

Pont planche dans une prairie humide pâturée qui traverse un cours d'eau

Très ensevelis sous la végétation, non entretenu

Pont planche lié à un ancien bief du moulin des Chabannes?

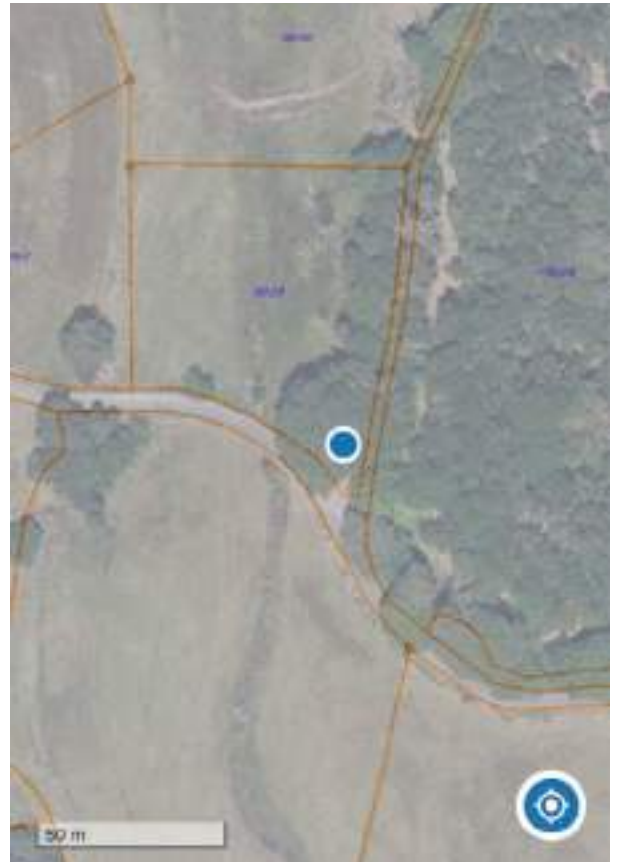
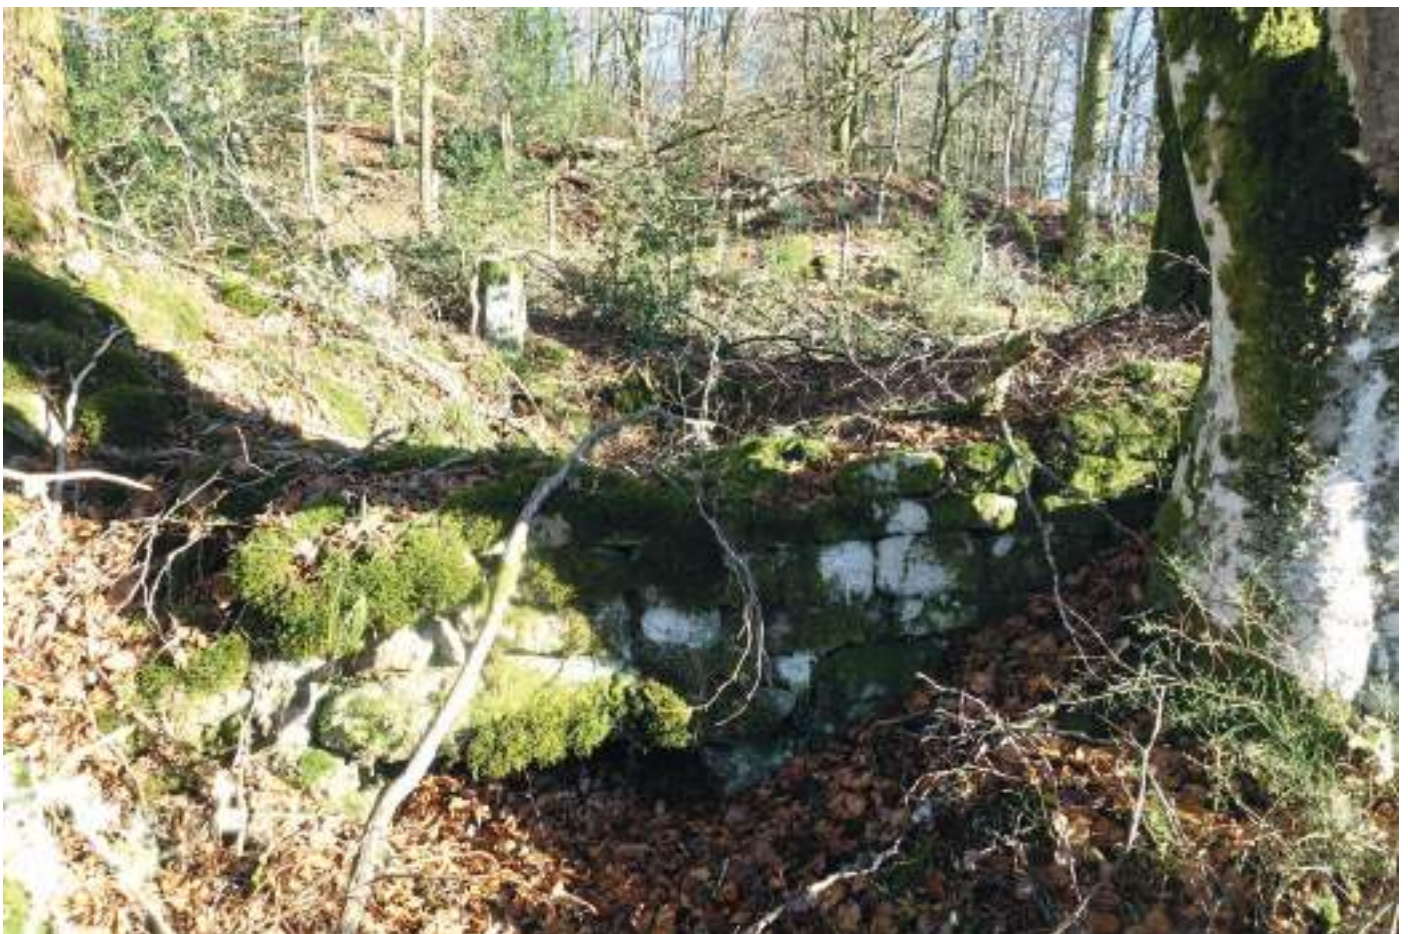
# 17. Moulin des Chabannes

Ancien moulin au bord du GR 440 ensevelis sous la broussaille.

Ruine, à peine reconnaissable, quelques pierres émergent.

Ancien patrimoine lié à l'eau qui faisait parti d'un réseau de petits moulins qui se retrouve sur le chemin. Il faut passer la clôture et en faire le tour pour pouvoir en reconnaître l'usage.

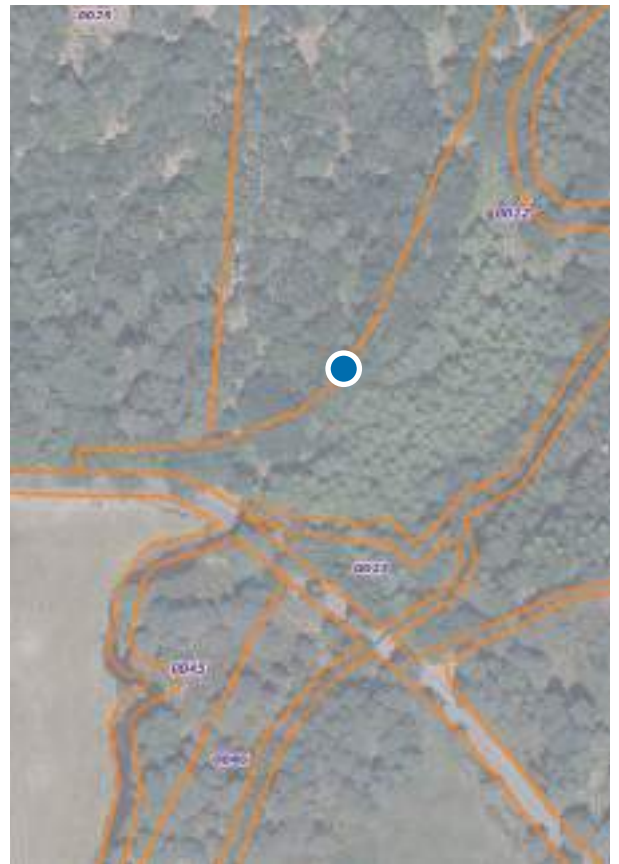
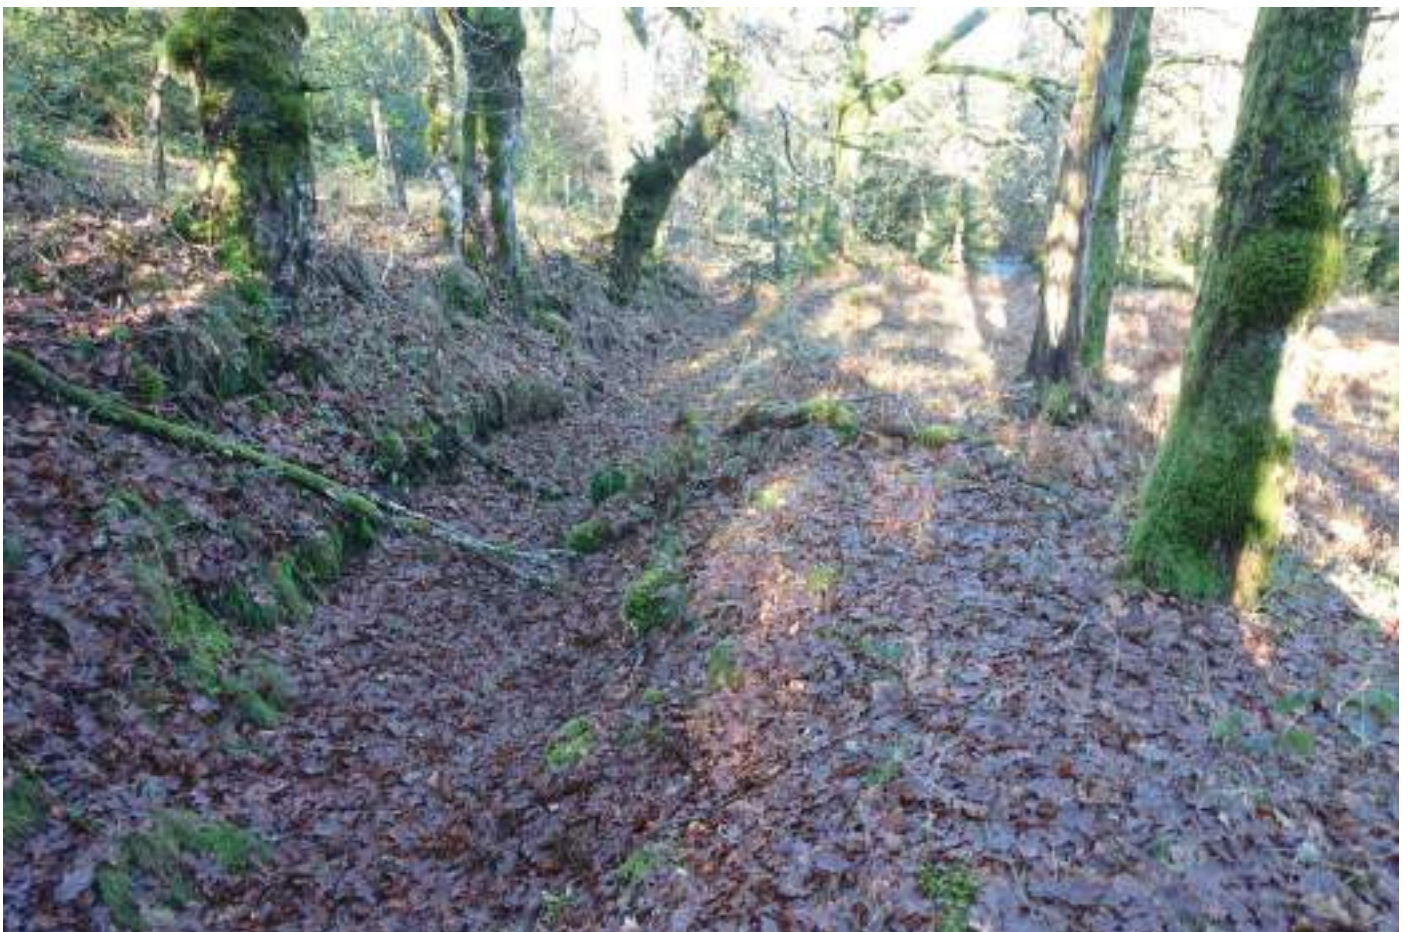
# 18. Bief

Bief qui part certainement du moulin des chabannes pour rejoindre une retenue d'eau plus haut, il longe le GR en surplomb puis part dans la forêt longeant le ruisseau de Marcy.

Etat moyen, bief qui n'est pas entretenu mais encore très visible sur certaine portion.

Patrimoine lié à l'acheminement de l'eau, entre moulin et retenue d'eau, figure récurrente sur le territoire.

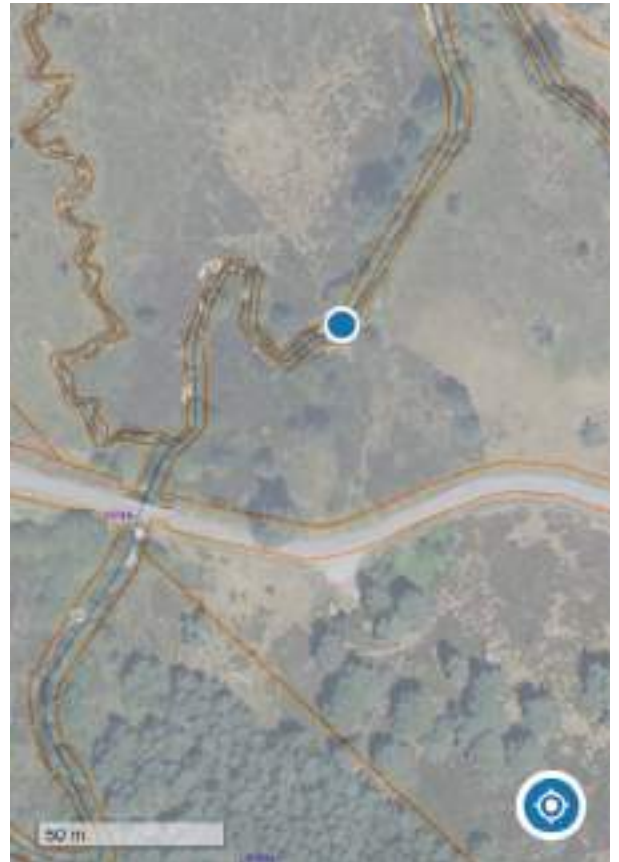
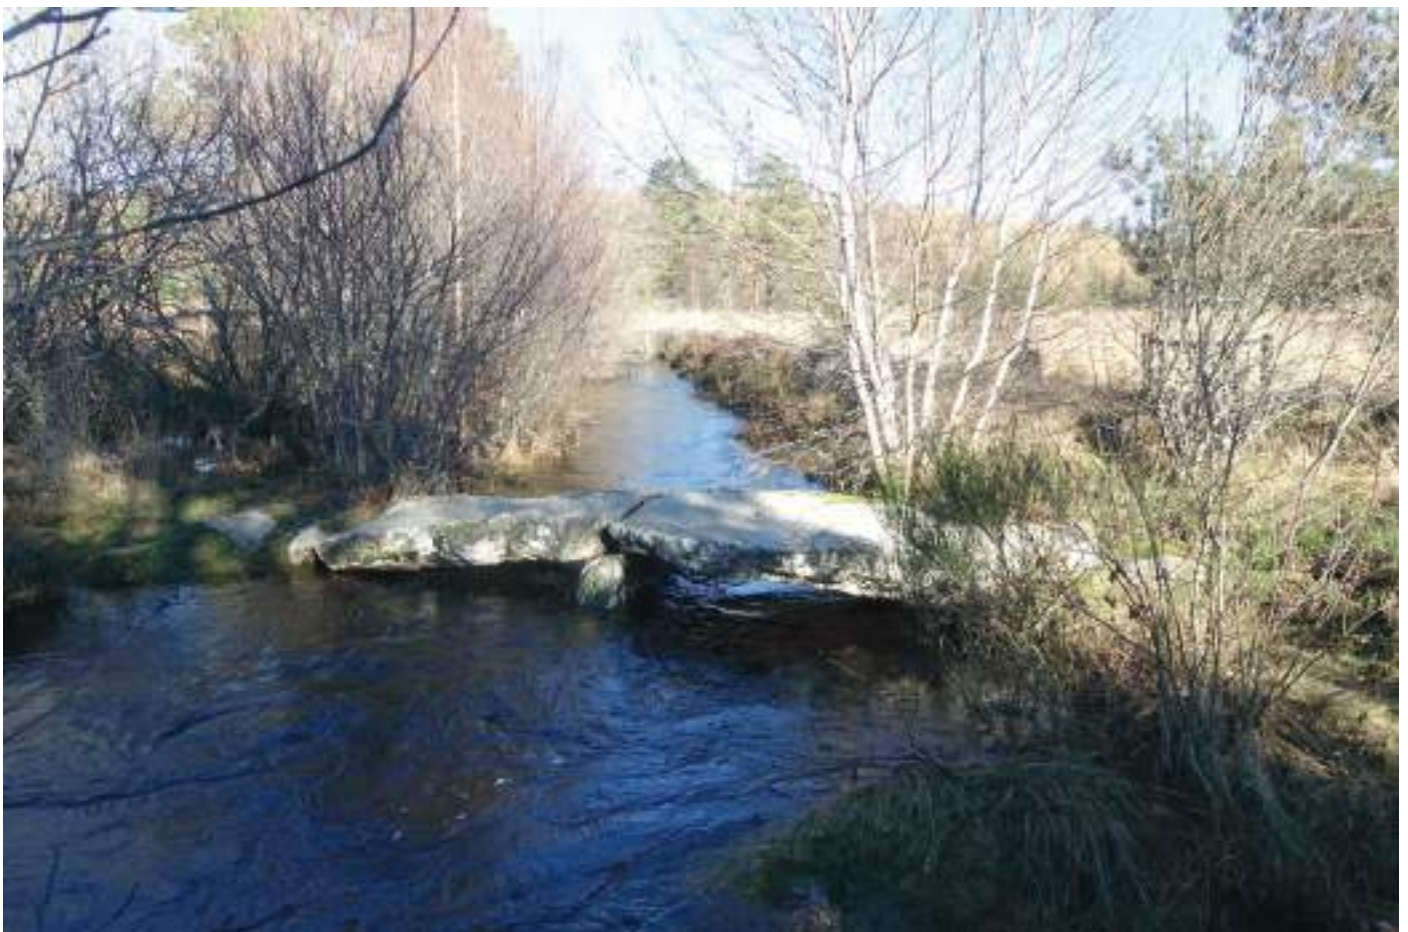
# 19. Pont la Pierre

Pont planche qui traverse le ruisseau de Marcy dans une tourbière, partie de la réserve naturelle de la Haute Vézère.

Bon état, grandes pierres en place, milieu protégé autour.

Pont planche impressionnant de part sa taille et son état, 4,5m de franchissement, deux grandes dalles sur trois points d'appui.
